Comune di **CASELETTE**

## PIANO REGOLATORE COMUNALE VARIANTE STRUTTURALE

### RG T - RELAZIONE GEOLOGICO-TECNICA

PROGETTO PRELIMINARE

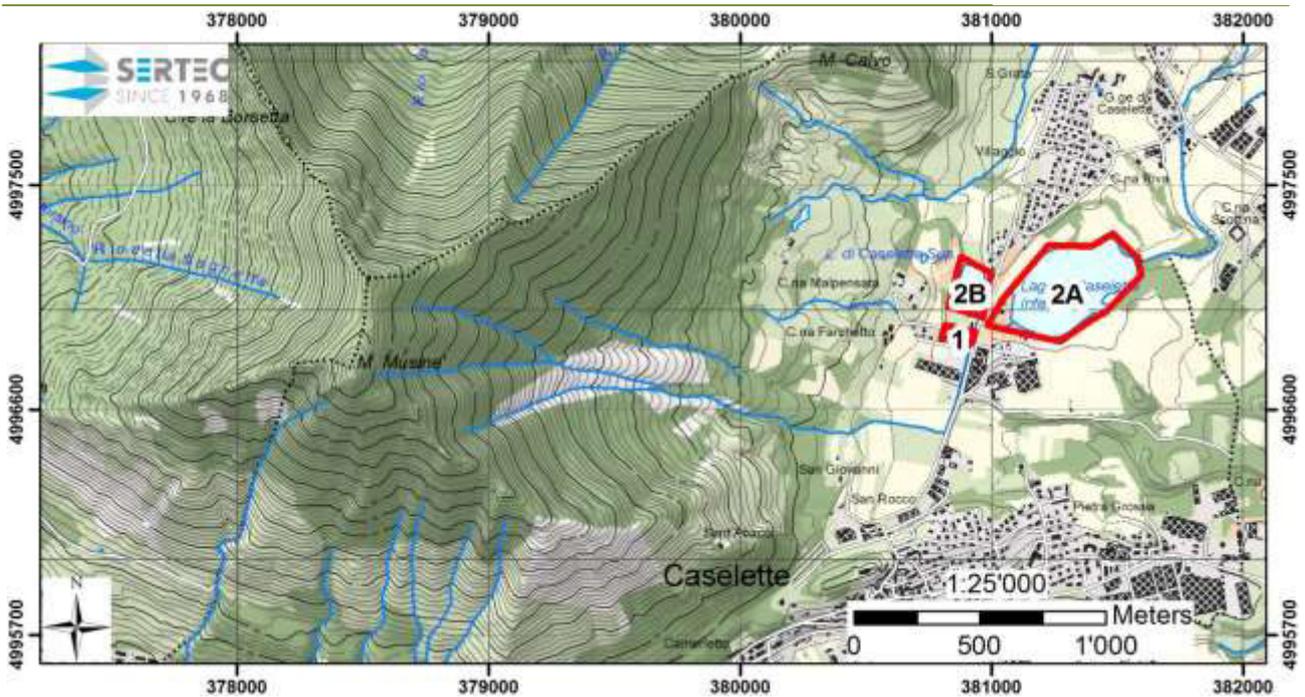
Figura 2: Base cartografica realizzata da Sertec, basata sul dato Raster Dati Geografici di Base (base colori 1:25.000) della Regione Piemonte". In rosso le aree oggetto di variante.

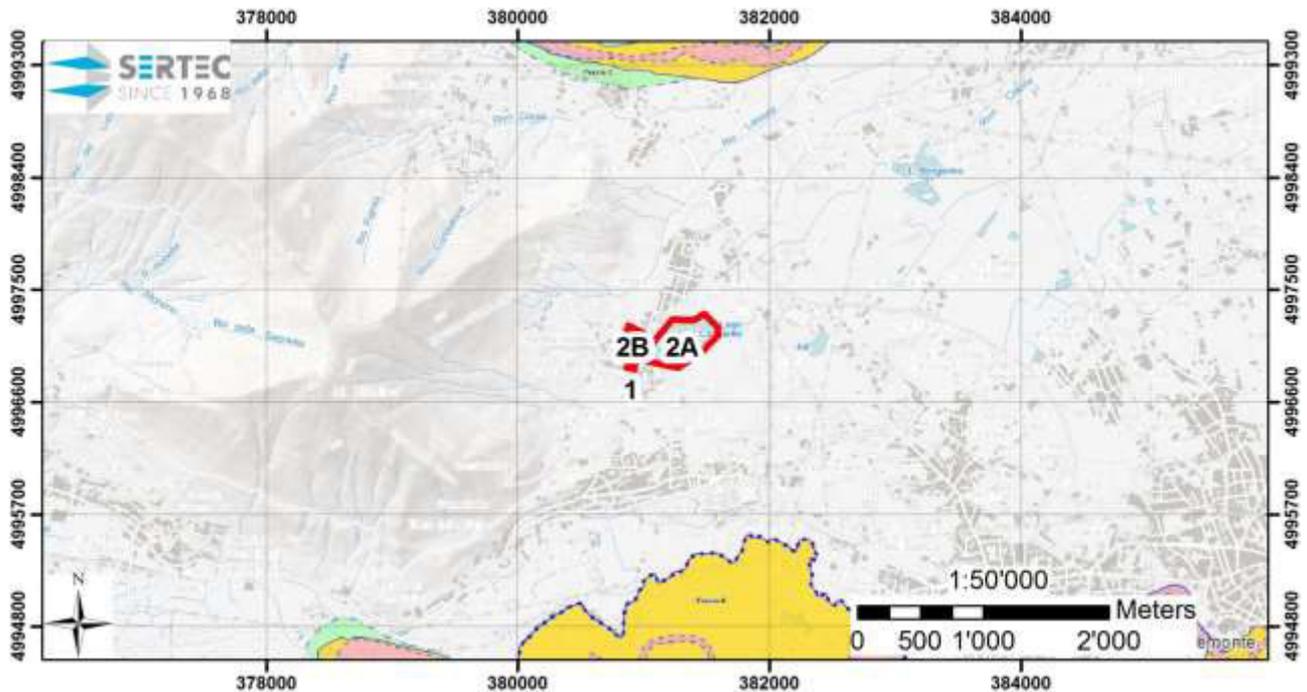
L'area non è perimetrata ai sensi del Piano Stralcio delle Fasce Fluviali.

Figura 6: Estratto Piano Stralcio delle Fasce Fluviali

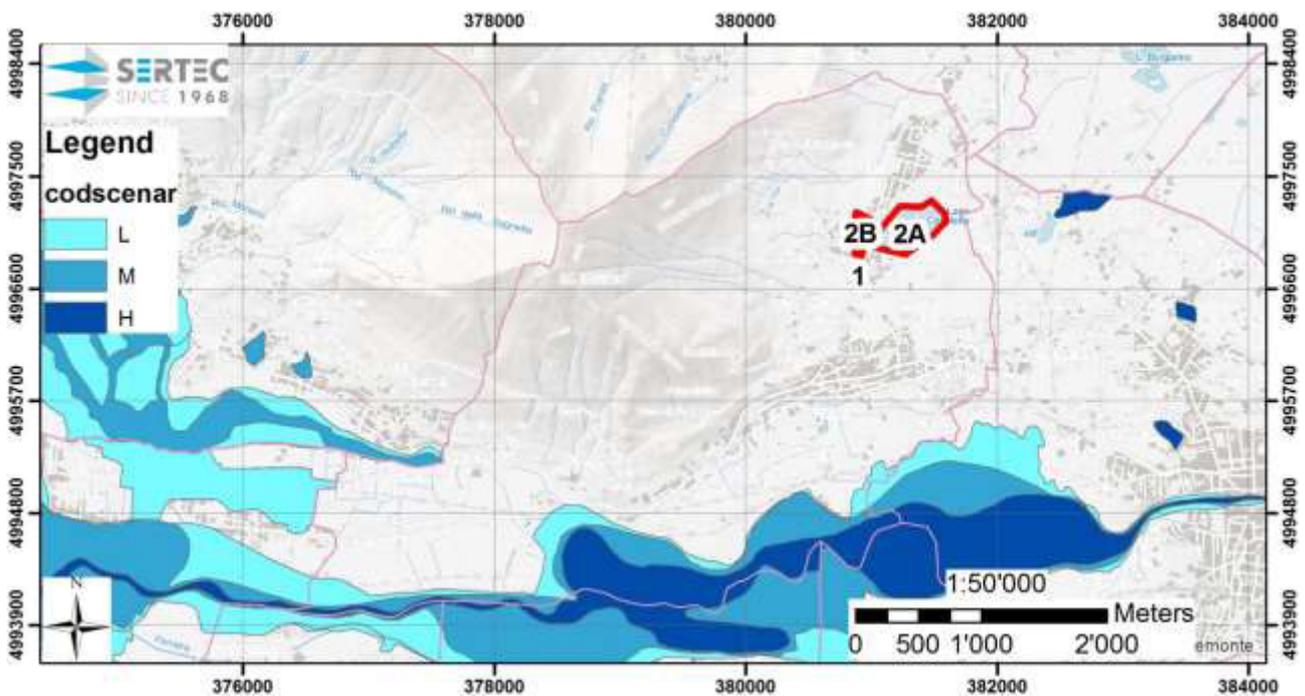
L'area non è perimetrata ai sensi della Direttiva Alluvioni 2007/60/CE.

Figura 8: Estratto Direttiva Alluvioni.

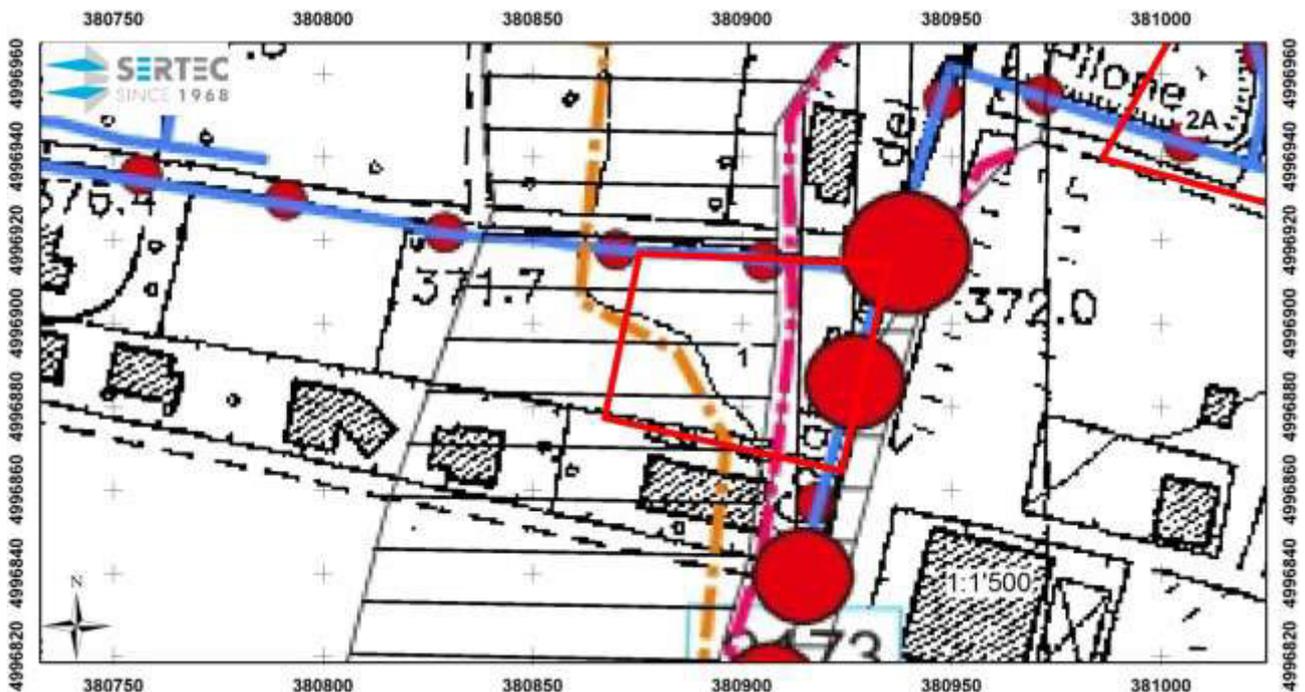
Figura 10: Estratto TAV. 4: CARTA DEI DISSESTI - PRGC Caselette (Area 1A)

Analizzando il dettaglio delle perimetrazioni relative alla carta dei dissesti si evidenzia che l'area oggetto di richiesta di revisione è interessata dalle perimetrazioni afferenti le:

Aree inondabili da acque con tiranti ingenti (> 40 cm), caratterizzate dalla presenza di modesti fenomeni di erosione/deposito; intensità del processo di esondazione elevata (EbA)
-

Aree soggette a esondazione e/o ristagni idrici; aree inondabili da acque a bassa energia e tiranti idrici modesti (< 40 cm); intensità del processo di esondazione medio/moderata (EmA)

È interessata marginalmente dalla fascia di esondazione del fosso colatore del Pilone dedotto da verifiche idrauliche:

È delimitata sul lato nord e sul lato ovest da canali presentanti una pendenza moderata, caratterizzati da una classe di pericolosità moderata *EmL*.

Tronchi d'alveo a pendenza moderata (<5°), incisi nella piana alluvionale, normalmente soggetti a fenomeni di deposito di sabbia e limo con conseguente diminuzione della capacità di deflusso se non oggetto di regolare manutenzione; localmente a pericolosità media o moderata (EmL)

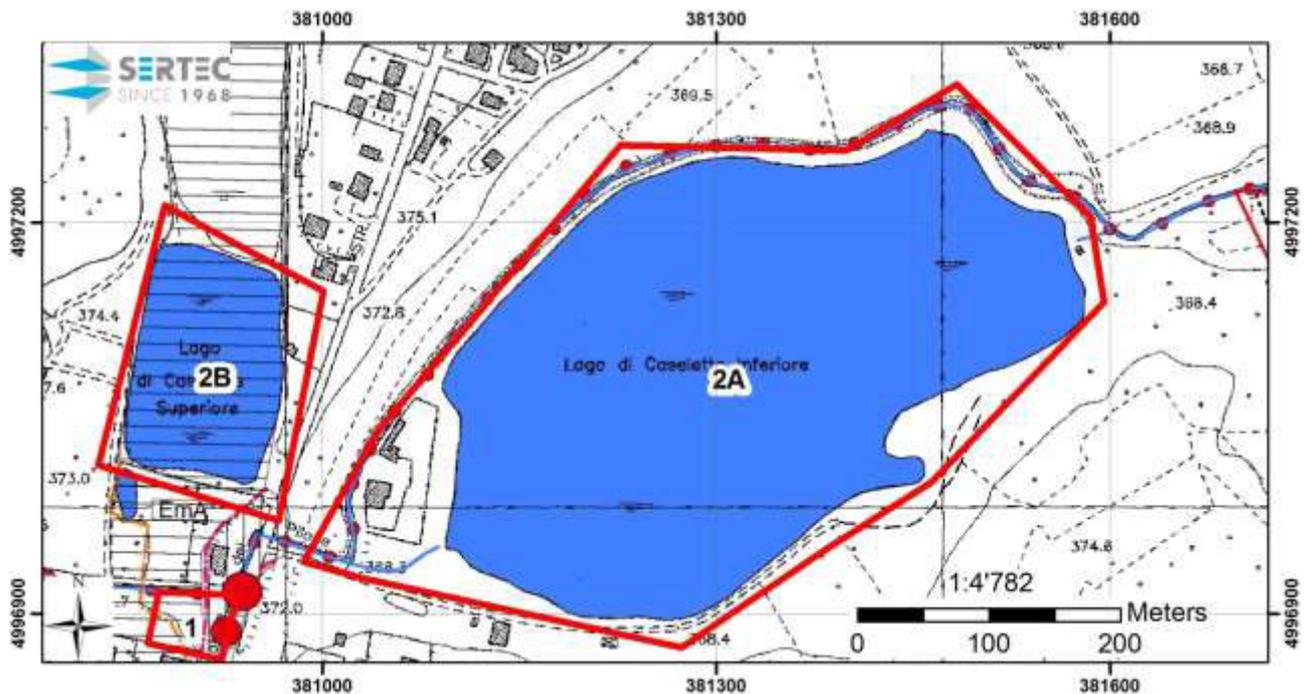
Figura 11: Estratto TAV. 4: CARTA DEI DISSESTI - PRGC Caselette (Area 2B)

Analizzando il dettaglio delle perimetrazioni relative alla carta dei dissesti si evidenzia che l'area oggetto di richiesta di revisione non è interessata da perimetrazioni, ad esclusione del lembo sud-orientale per la presenza di:

Tronchi d'alveo a pendenza moderata ( $<5^\circ$ ), incisi nella piana alluvionale, normalmente soggetti a fenomeni di deposito di sabbia e limo con conseguente diminuzione della capacità di deflusso se non oggetto di regolare manutenzione; localmente a pericolosità media o moderata (EmL)

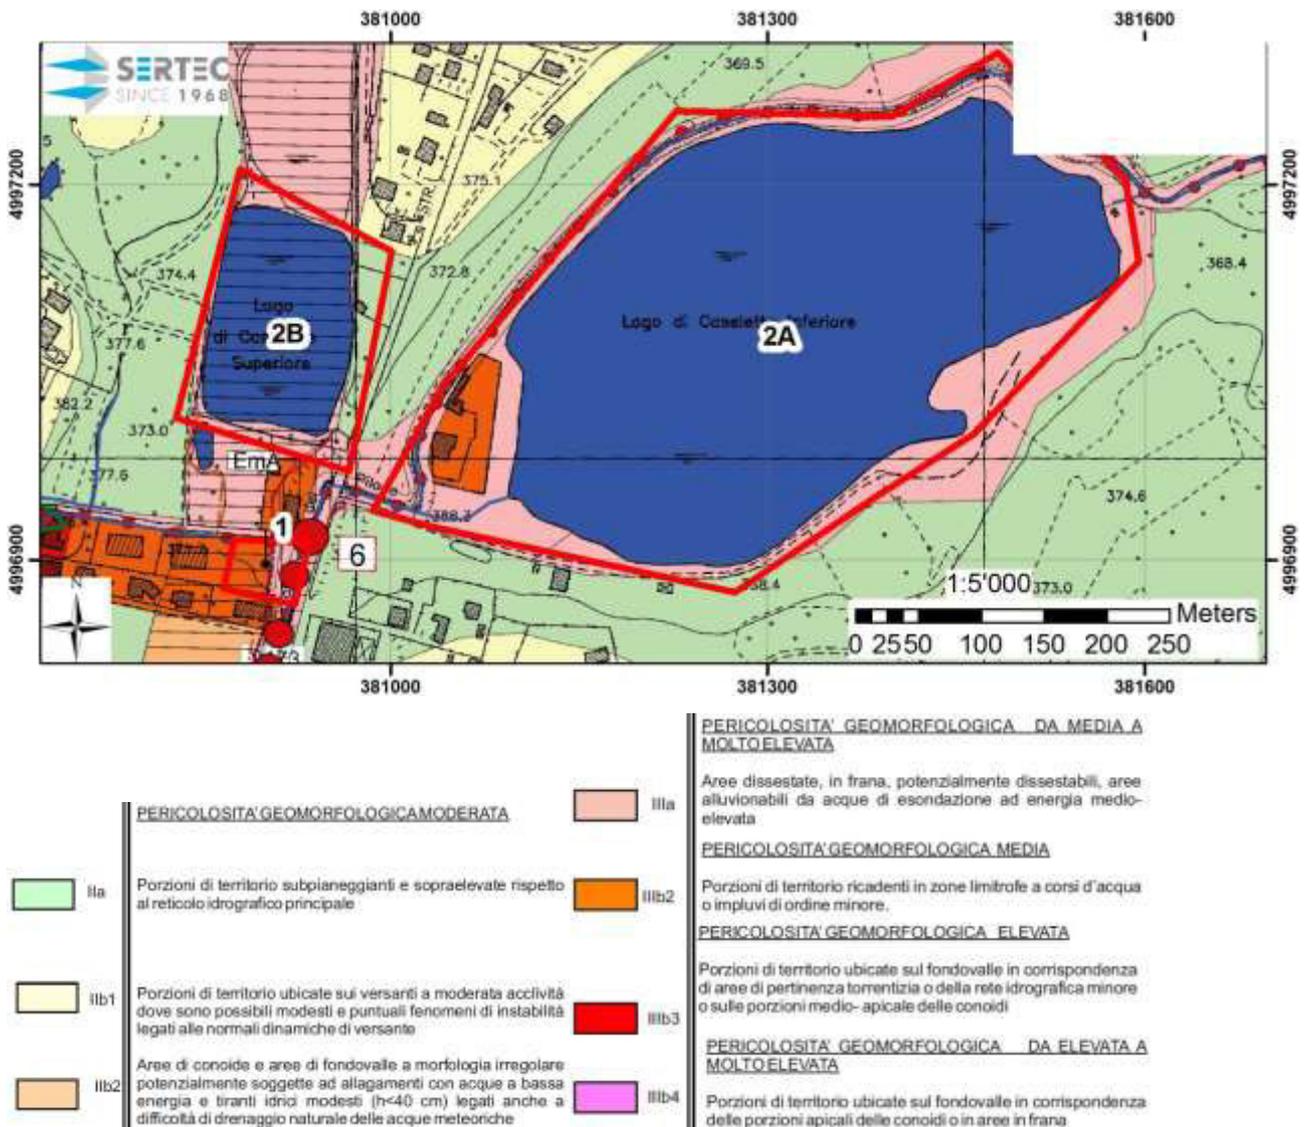
Figura 13: Estratto Carta di sintesi pericolosità geomorfologica PRGC – Tav.7.

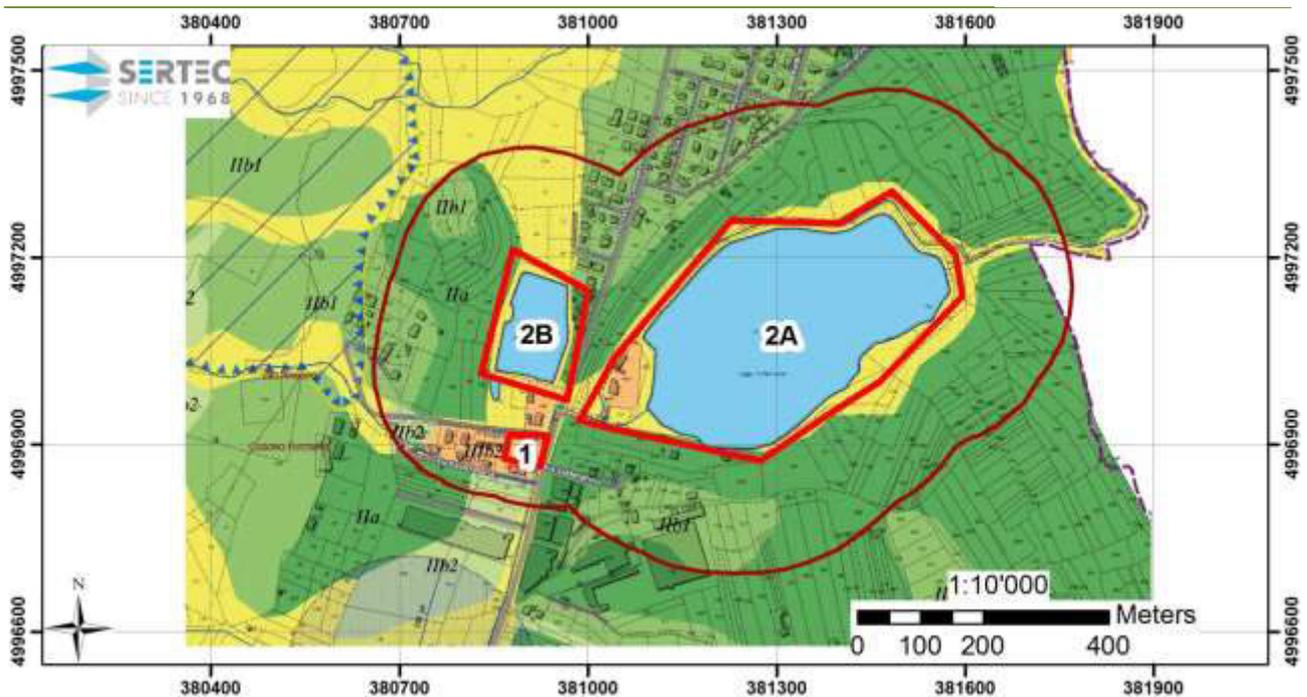
Nella variante strutturale del PRGC, nella tavola *Vincoli Idrogeologici e Geomorfologici - (VIG)* del progetto definitivo (Aprile 2018), approvata con Delibera di Consiglio Comunale n. 28 del 30.05.2018 pubblicata sul B.U.R. n. 24 del 14.06.2018, è rappresentata un'area di rispetto riconducibile al vincolo ai sensi dell'art. 29 della L.R. 56/1977.

Figura 14: Estratto tavola *Vincoli Idrogeologici e Geomorfologici - (VIG)* del progetto definitivo (Aprile 2018).

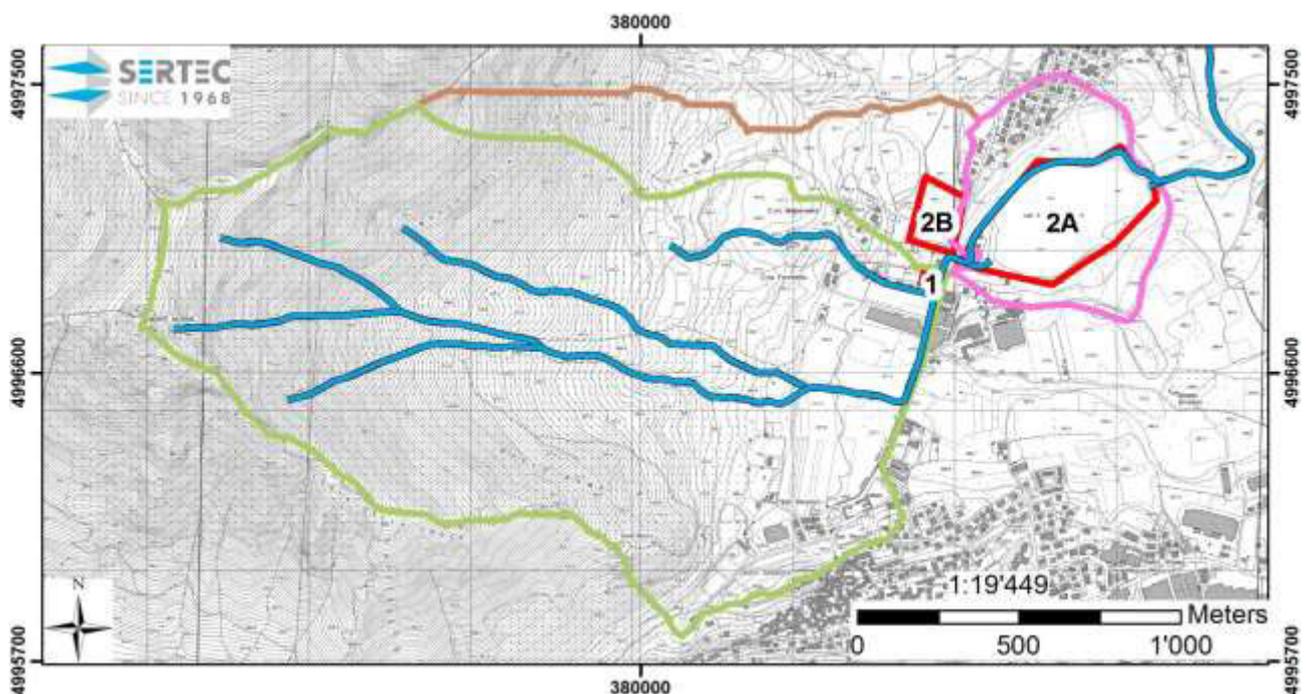
Figura 16: Planimetria bacini idrografici e reticolo idrografico principale. In verde il bacino del Fosso COLaore del Pilone, in magenta il bacino del lago inferiore, in marron il bacino del lago Superiore.

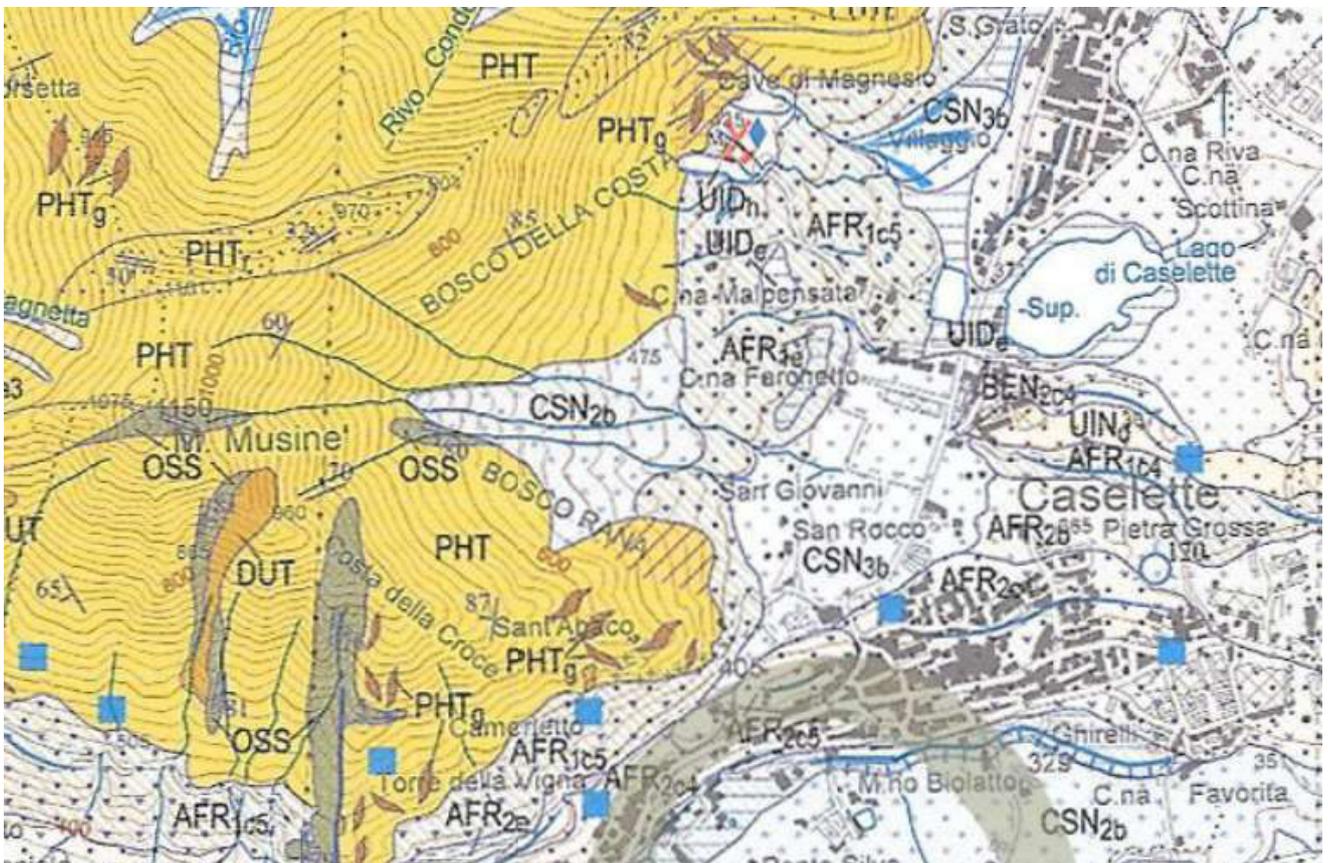
Nel foglio geologico Carg 1:50000 155\_TORINO\_OVEST, essi sono classificati come depositi di origine fluviale, ovvero depositi di conoide.

Figura 19: Estratto foglio geologico Carg 1:50000 155\_TORINO\_OVEST.

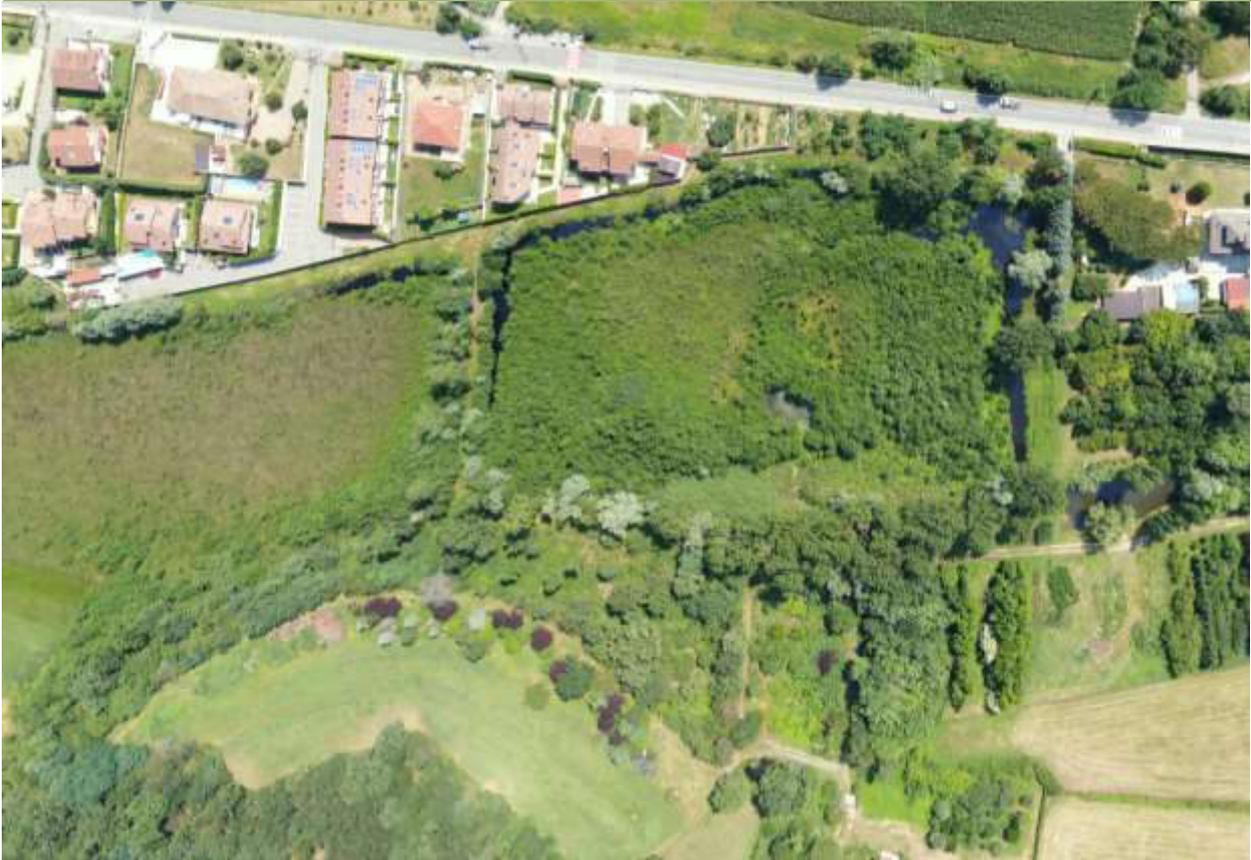
Il lago di Caselette superiore è alimentato sia da acque di falda che da i deflussi stagionali provenienti dal bacino sovrastante, allo stato attuale, si presenta come un area acquitrinosa, caratterizzata dalla presenza di vegetazione sia arbustiva che arborea, con limitatissime aree in cui si è in presenza di acqua affiorante.

**Figura 21: Vista dall'alto del lago di Caselette superiore.**

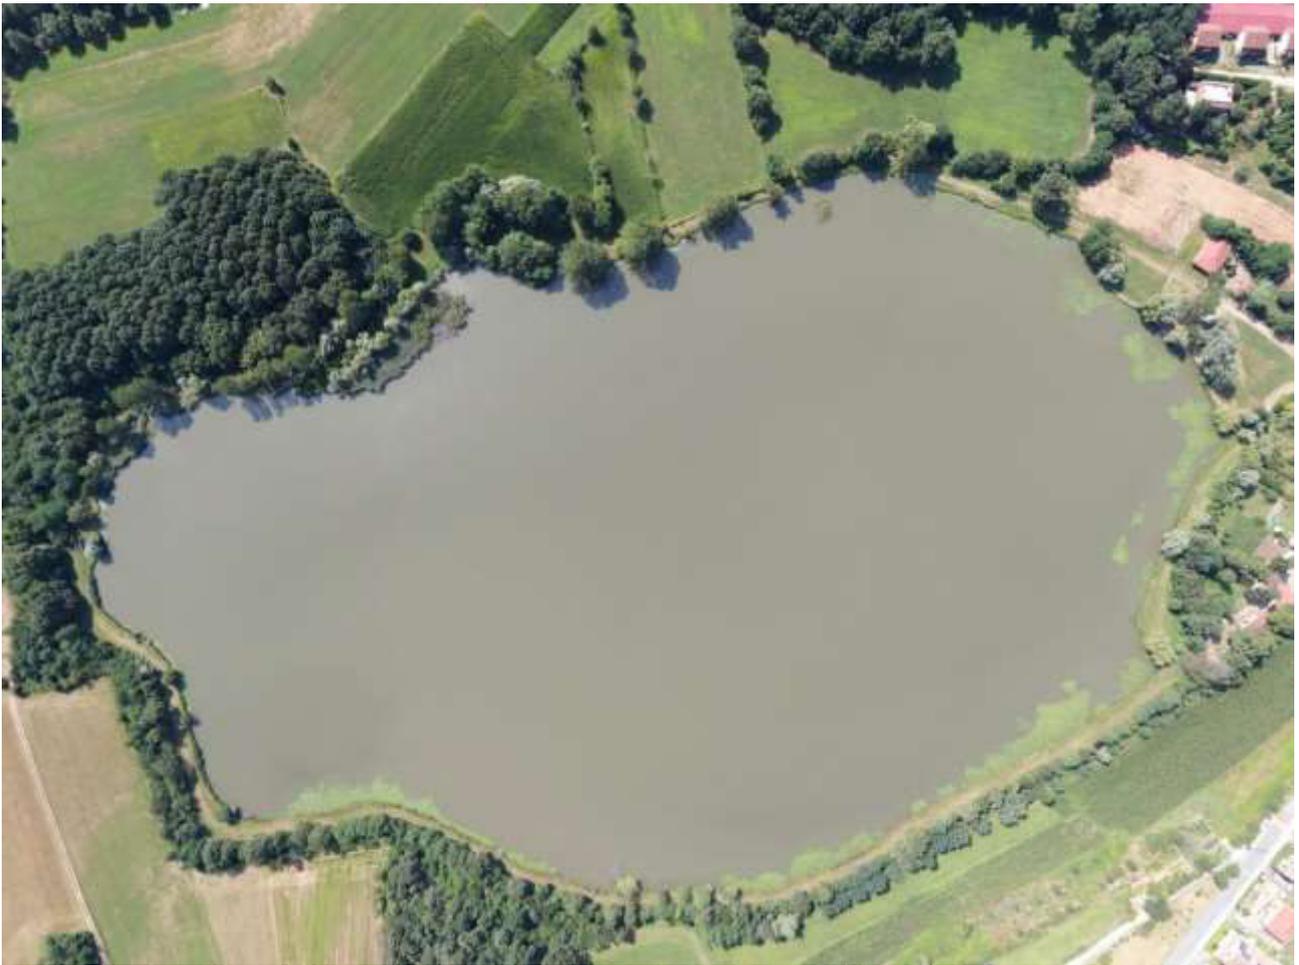
Il bacino idrografico sotteso dal lago inferiore ha dimensione pari a circa  $0.37 \text{ km}^2$ , compresa la superficie del lago stesso, pari a  $0.15 \text{ km}^2$ .

Figura 22: Vista dall'alto del lago di Caselette Inferiore.

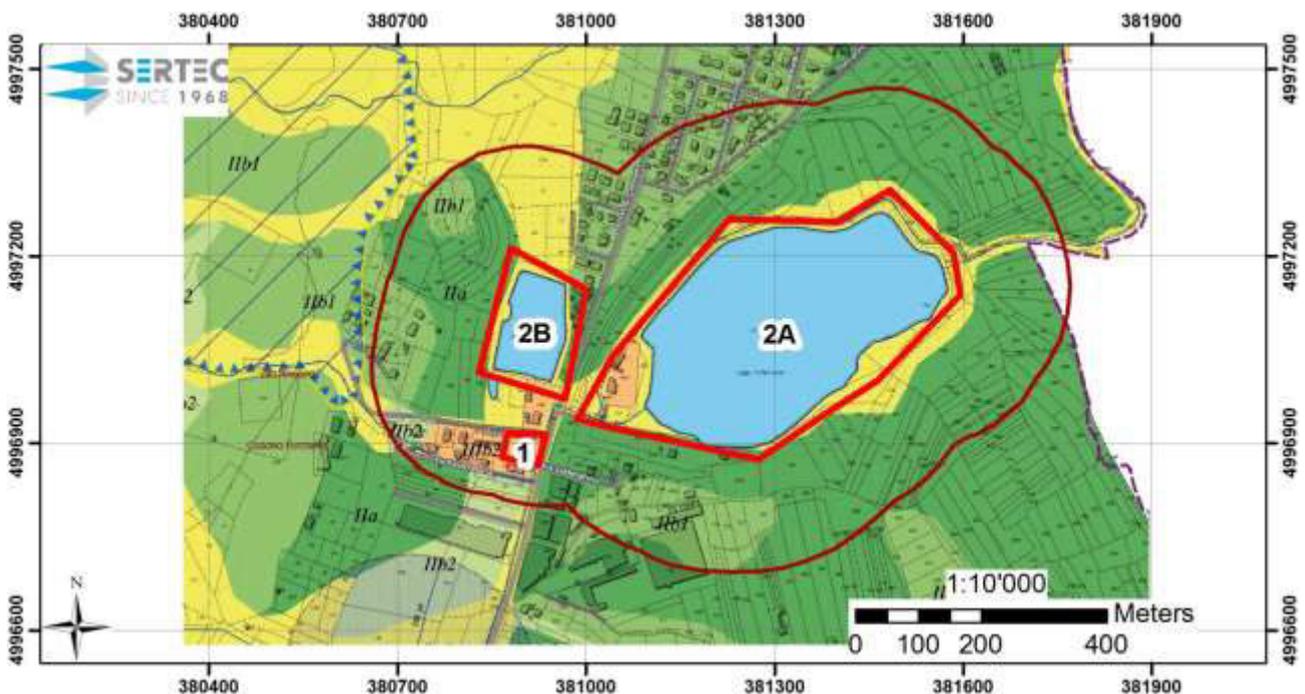
Tutta l'area oggetto di variante è caratterizzata dalla presenza del vincolo ai sensi dell'art. 29 della L.R. 56/1977. Rappresentato come una linea rossa nella figura seguente, buffer di 200 metri sul perimetro dei laghi. In giallo le classi di pericolosità IIIa ai sensi della LR 56/1977.

Figura 23: Estratto tavola *Vincoli Idrogeologici e Geomorfologici - (VIG)* del progetto definitivo (Aprile 2018).

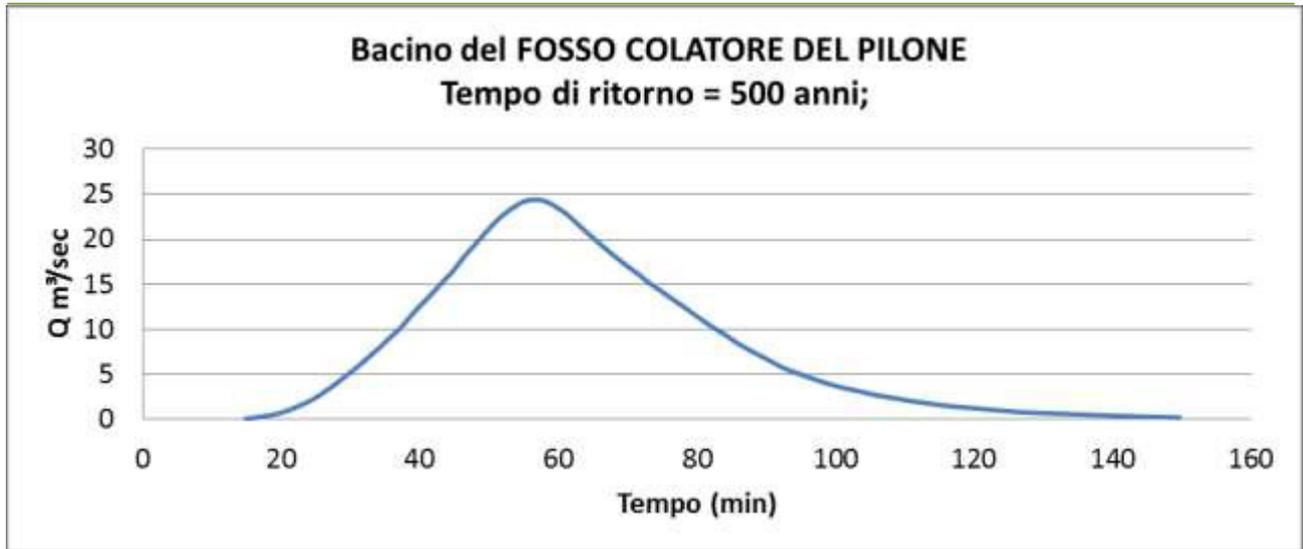
Figura 24: Idrogramma  $T_r=500$  anni

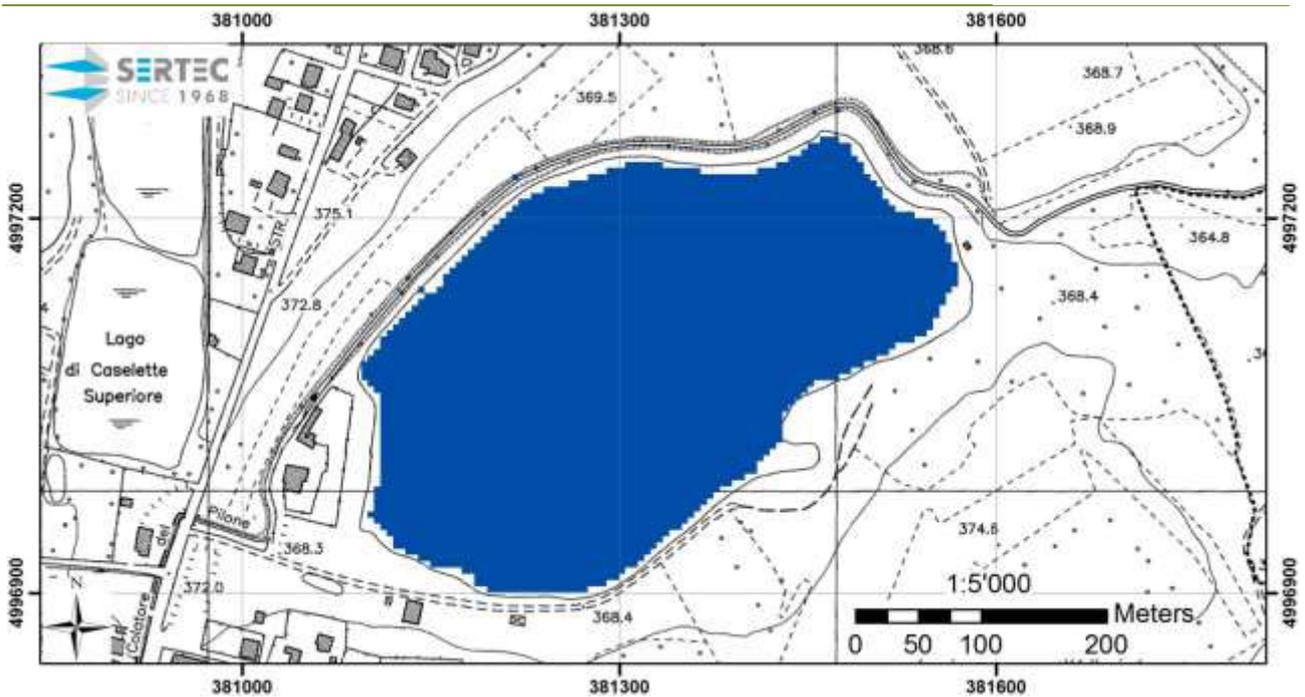
Il calcolo è stato effettuato in ambiente GIS, con l'utilizzo del DTM lidar della Regione Piemonte, con passo 5 metri. Il livello ordinario del lago è stato valutato dal DTM, pari a 366.32 m s.l.m.

Figura 25: Quota DTM lidar regione pari a 366.32 m s.l.m., si evidenzia la perfetta corrispondenza con il perimetro del lago da CTP 2016.

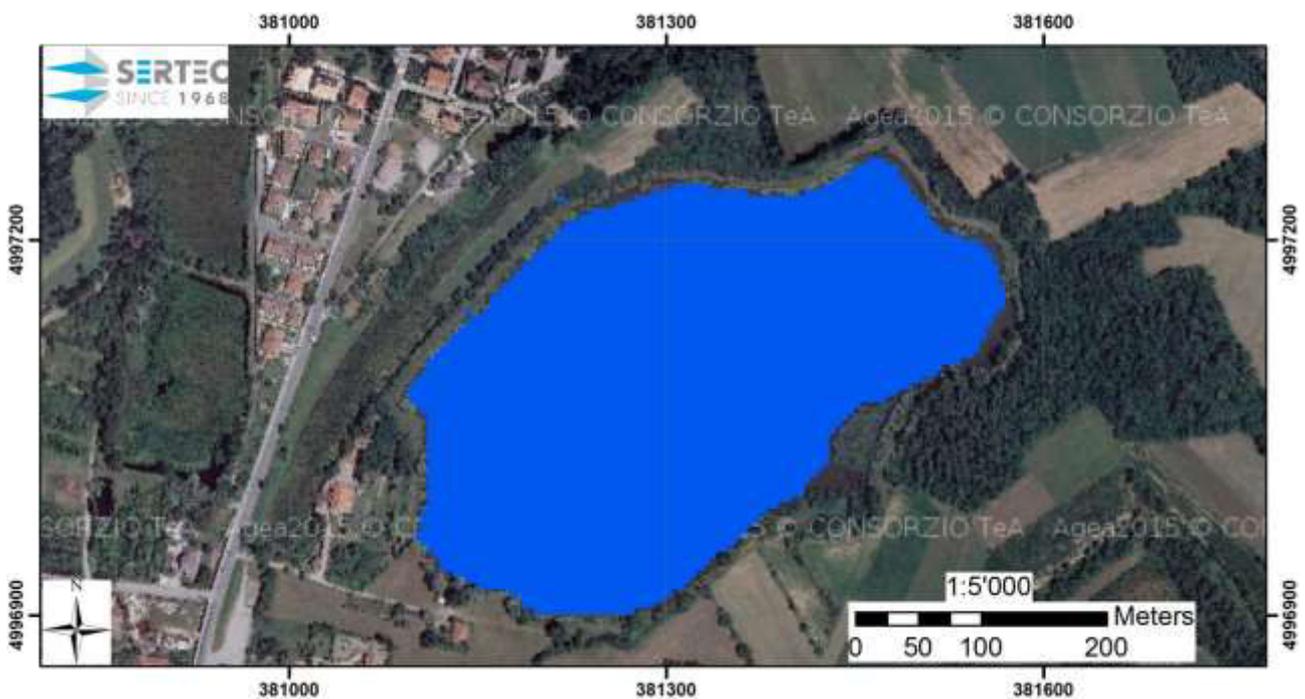
Figura 26: Quota DTM lidar regione pari a 366.32 m s.l.m., si evidenzia la perfetta corrispondenza con il perimetro del lago da ortofoto AGEA 2015.

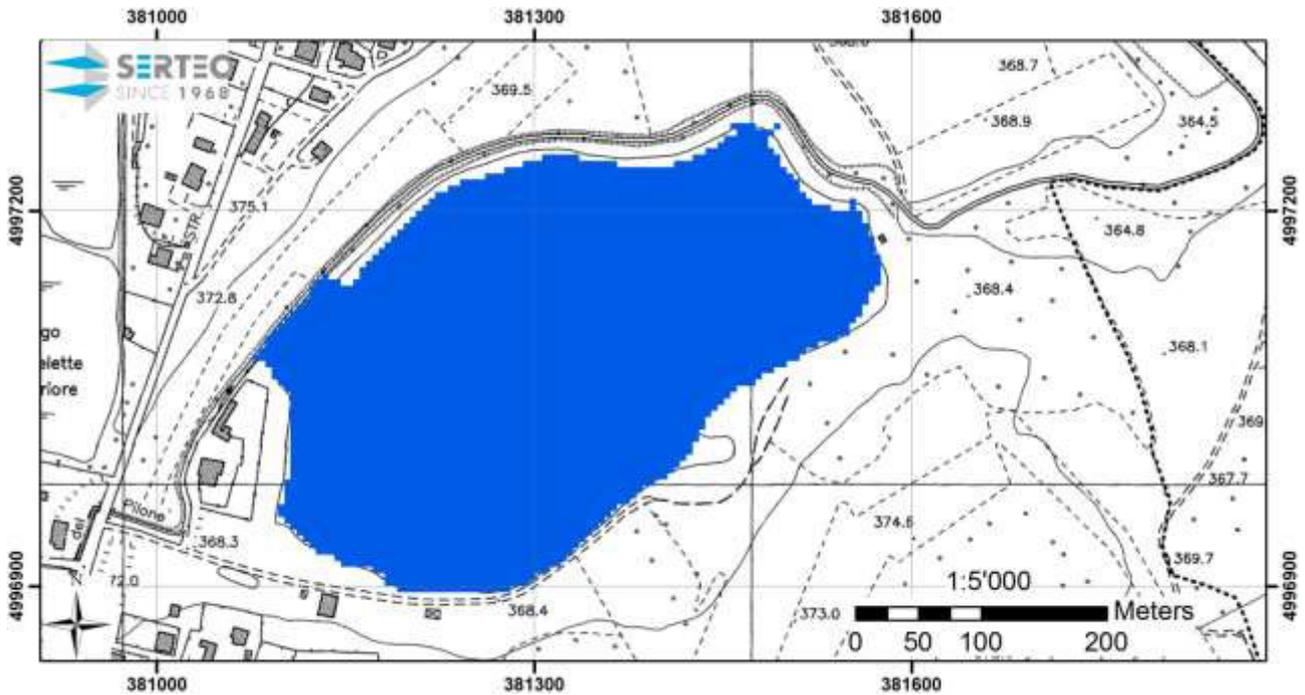
Nella ipotesi di tale innalzamento il pelo libero del lago passerebbe a 366.84 m s.l.m.

Figura 27: Quota DTM lidar regione pari a 366.84 m s.l.m.

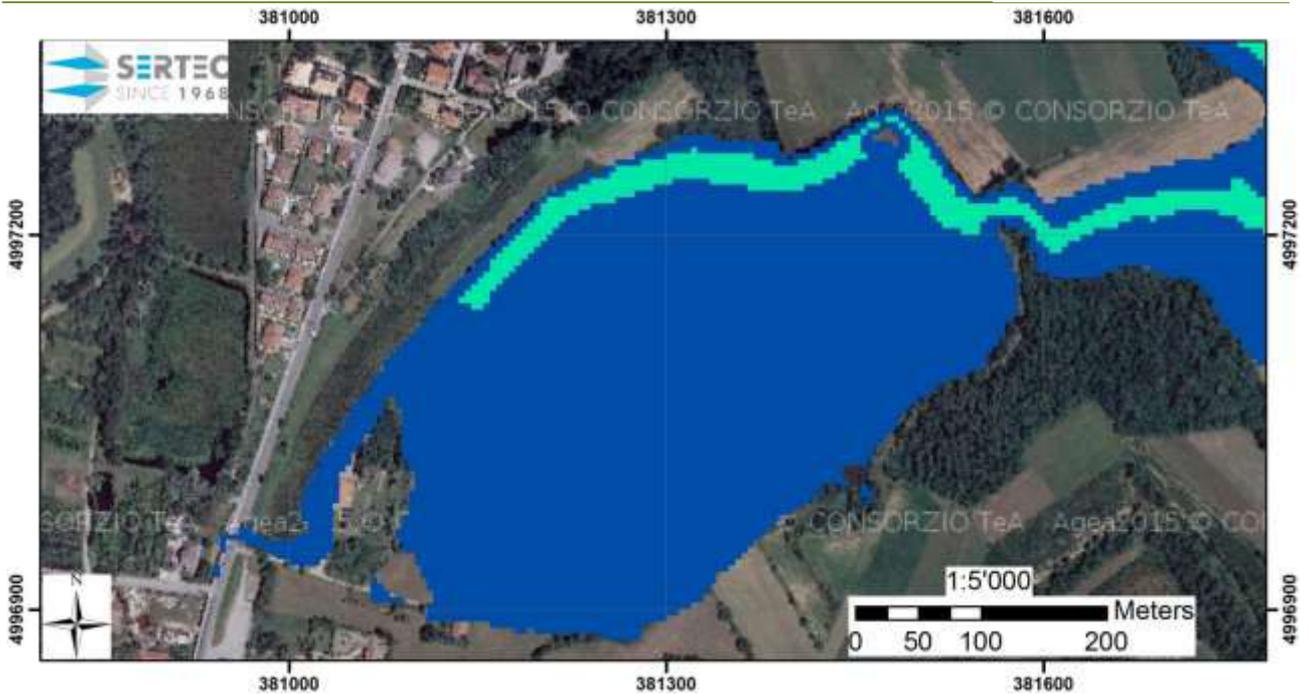
Con la seguente analisi si vuole evidenziare quale è il livello del lago che ragionevolmente non può esondare sulle aree circostanti. Attraverso una serie di processi iterativi si evidenzia che il livello 369 m s.l.m., ovvero un livello superiore di circa 2.7 metri su quello medio calcolato, non arreca danni alle aree circostanti.

Figura 28: Aree in blu, quote comprese tra 366.3 e 369 m s.l.m., aree in colore verde, quota minore di 366.3.

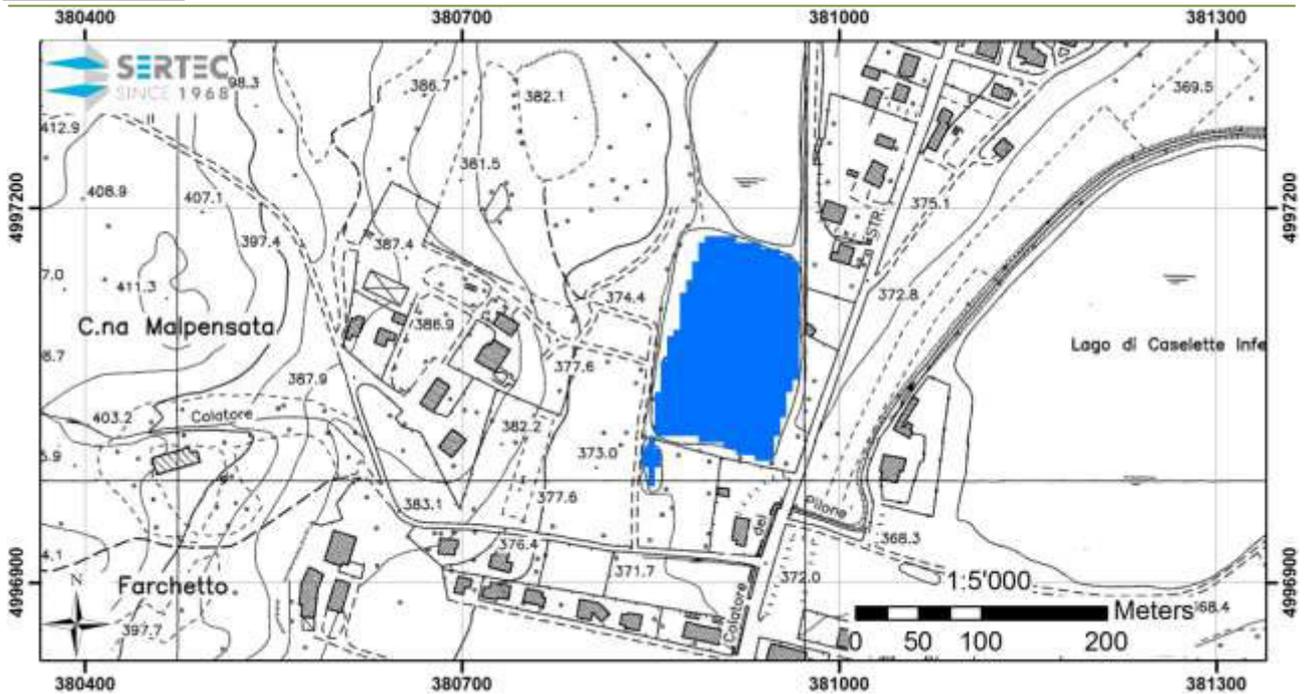
Il calcolo è stato effettuato in ambiente GIS, con l'utilizzo del DTM lidar della Regione Piemonte, con passo 5 metri. Il livello ordinario del lago è stato valutato dal DTM, pari a 370.7 m s.l.m.

Figura 29: Quota DTM lidar regione pari a 370.7 m s.l.m., si evidenzia la perfetta corrispondenza con il perimetro del lago da CTP 2016.

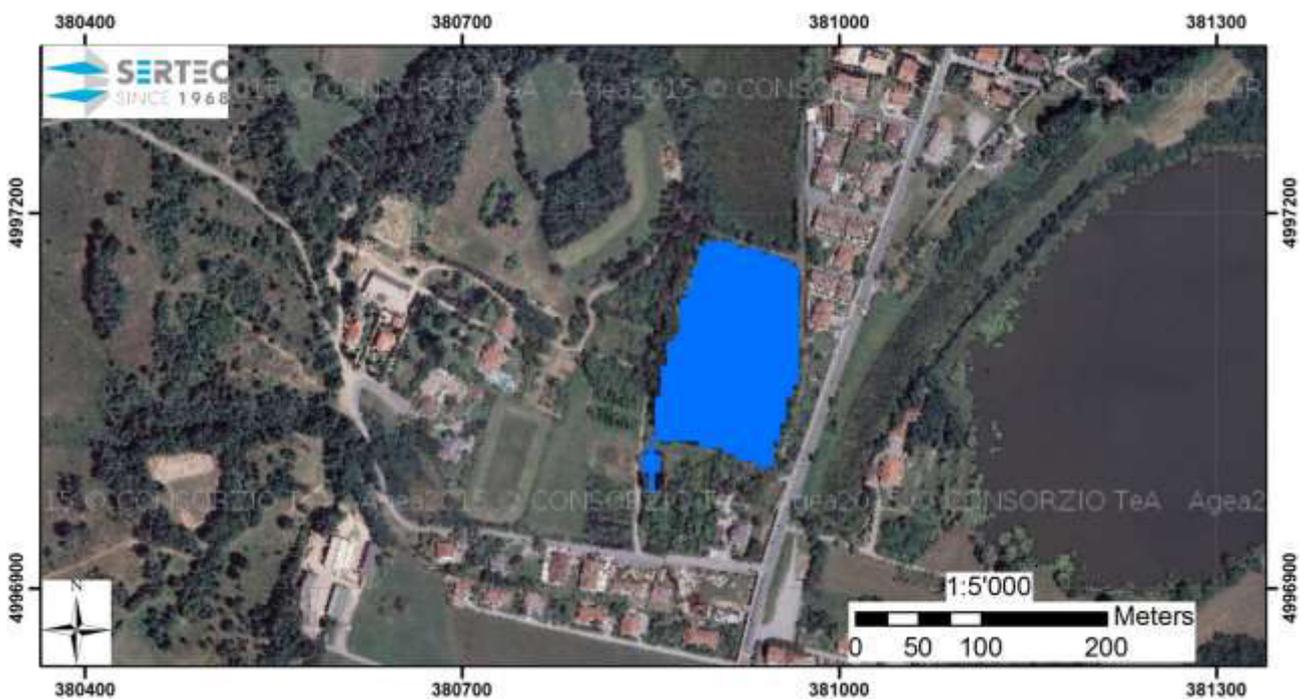
Figura 30: Quota DTM lidar regione pari a 370.7 m s.l.m., si evidenzia la perfetta corrispondenza con il perimetro del lago da ortofoto AGEA 2015.

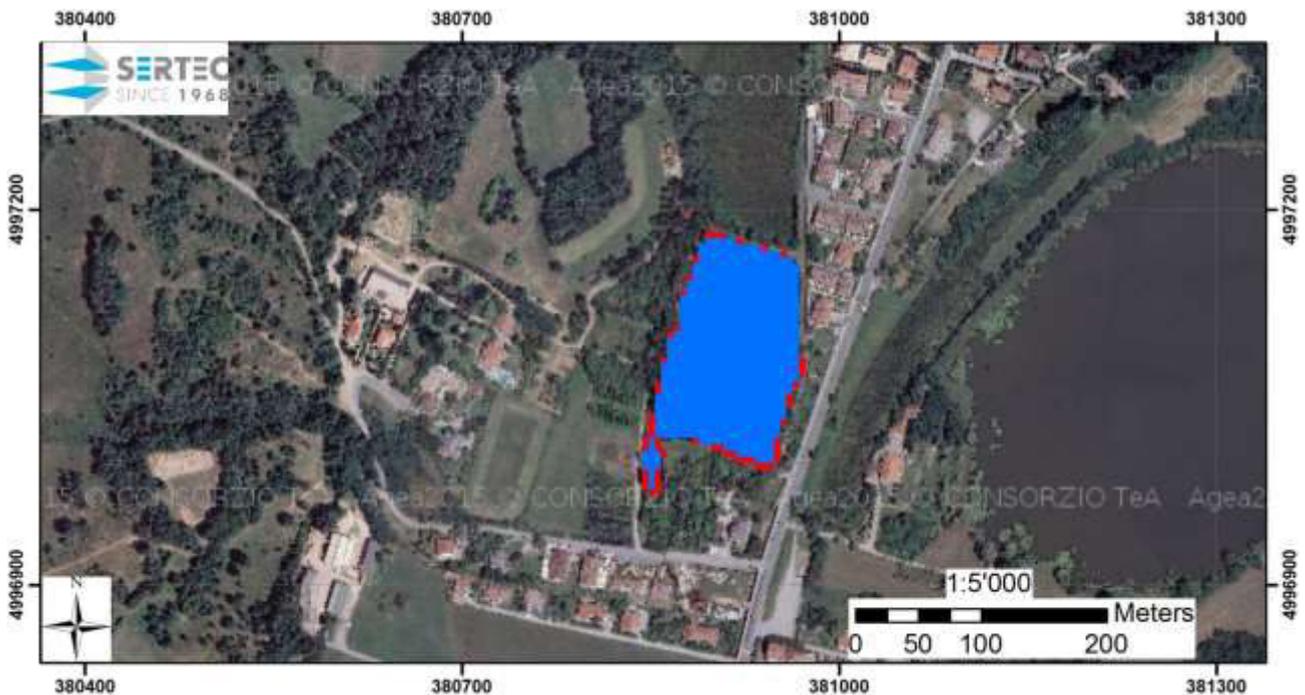
Nella ipotesi di tale innalzamento il pelo libero del lago passerebbe a 371.3 m s.l.m.

Figura 31: In rosso il perimetro del lago con quota 371.3 m s.l.m.

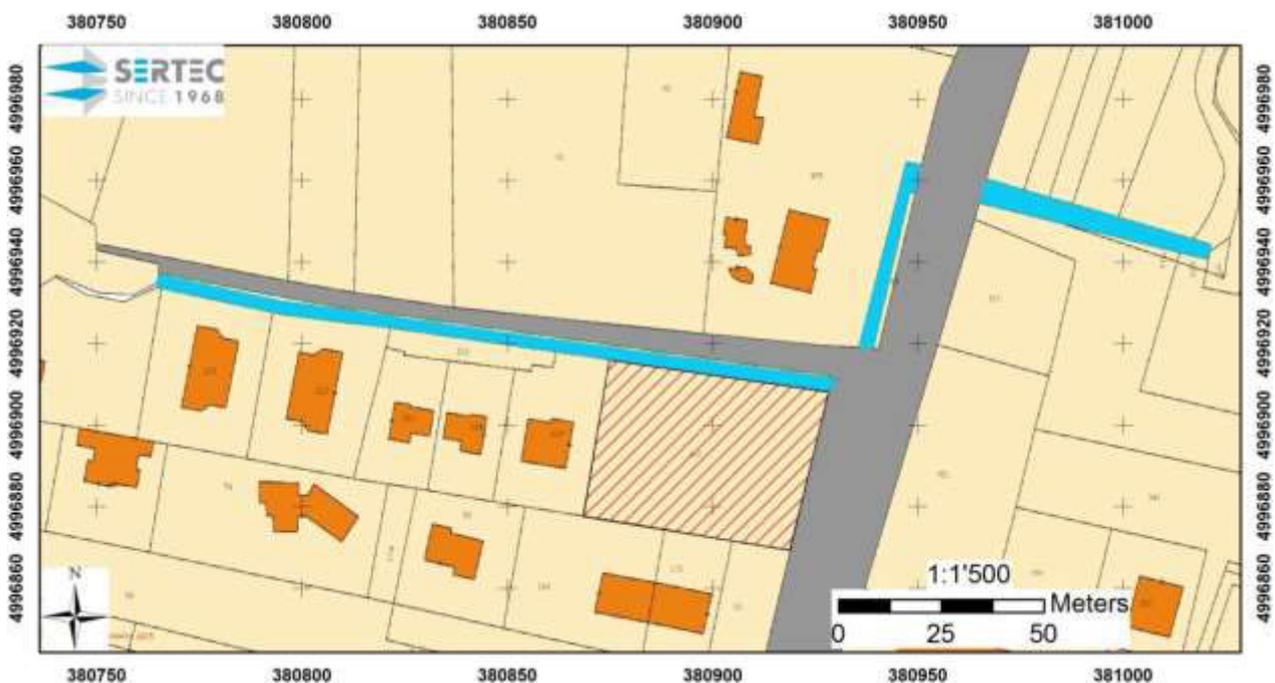
Figura 33: Estratto catastale con evidenziata la particella di cui si chiede la revisione

La richiesta di revisione verte sulla possibilità di declassare la particella n° 222 del foglio 8 del catasto del comune di Caselle.

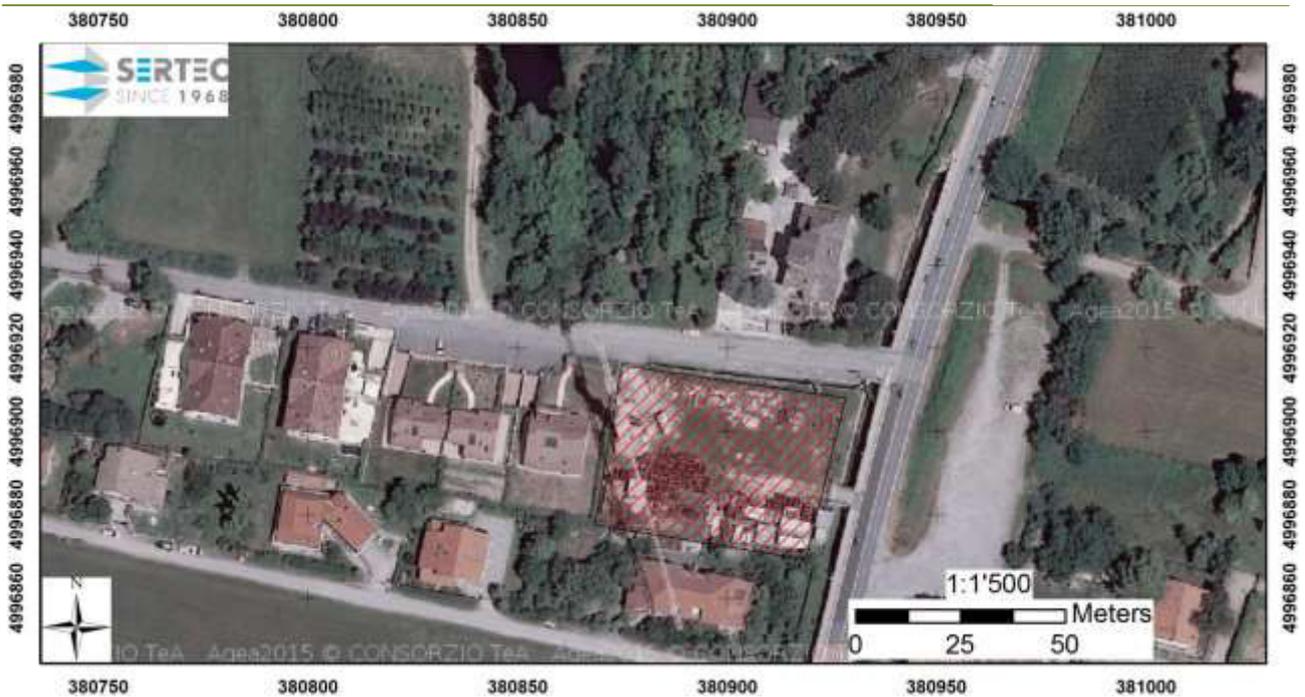
Figura 34: Ortofoto con evidenziata la particella di cui si chiede la revisione
