Comune di **CASELETTE**

## PIANO REGOLATORE COMUNALE VARIANTE STRUTTURALE

### RG T - RELAZIONE GEOLOGICO-TECNICA

PROGETTO PRELIMINARE

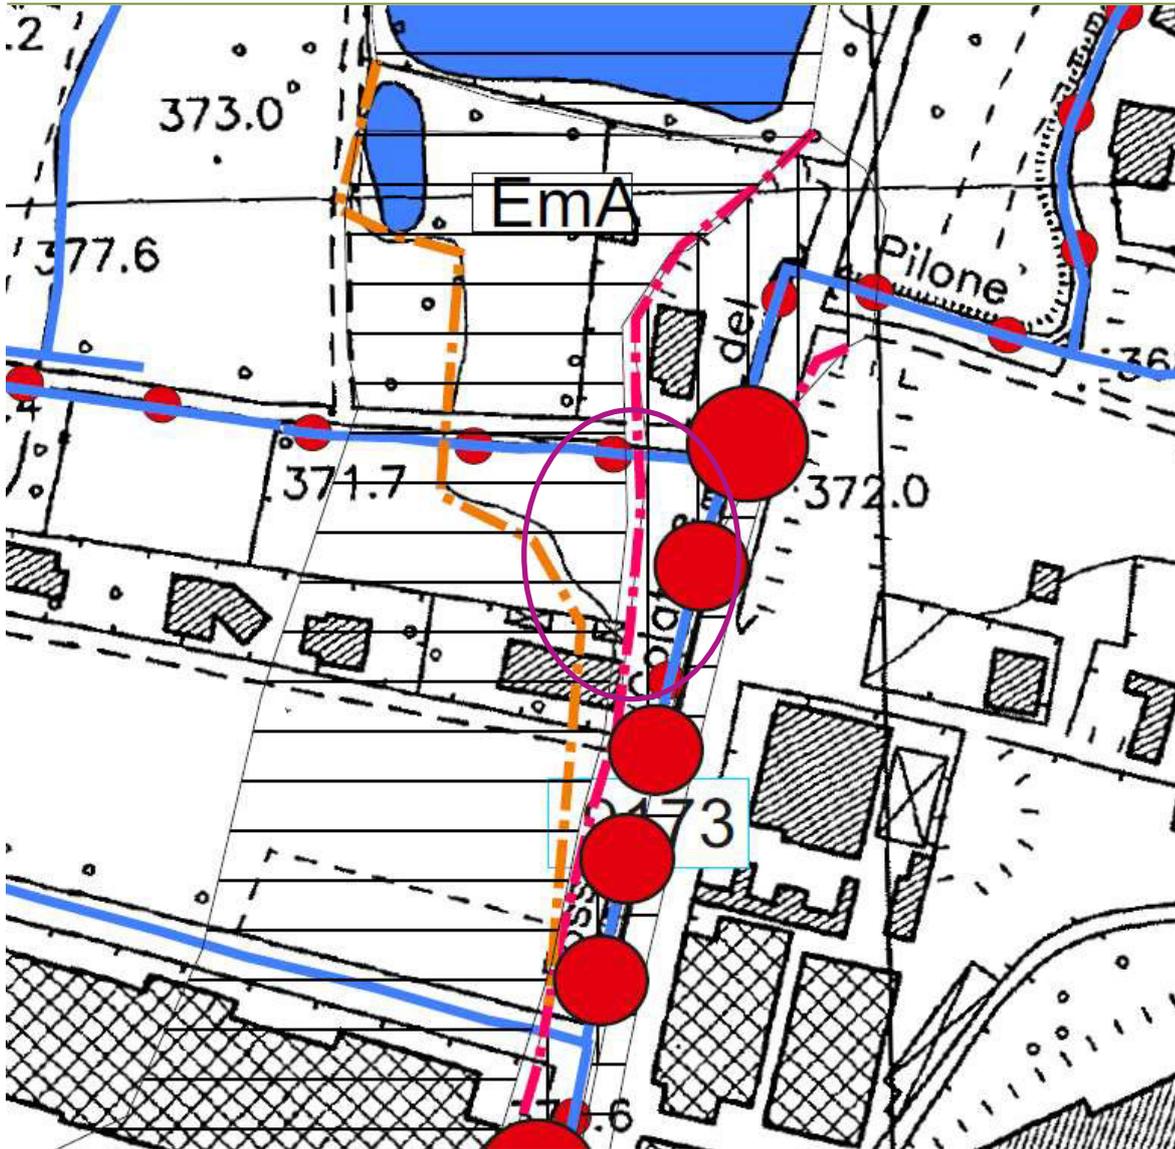
La classificazione del dissesto attuale è riportata nella seguente figura:

Figura 35: Estratto Tav. 4 Carta dei dissesti con evidenziata l'area oggetto di richiesta di revisione.

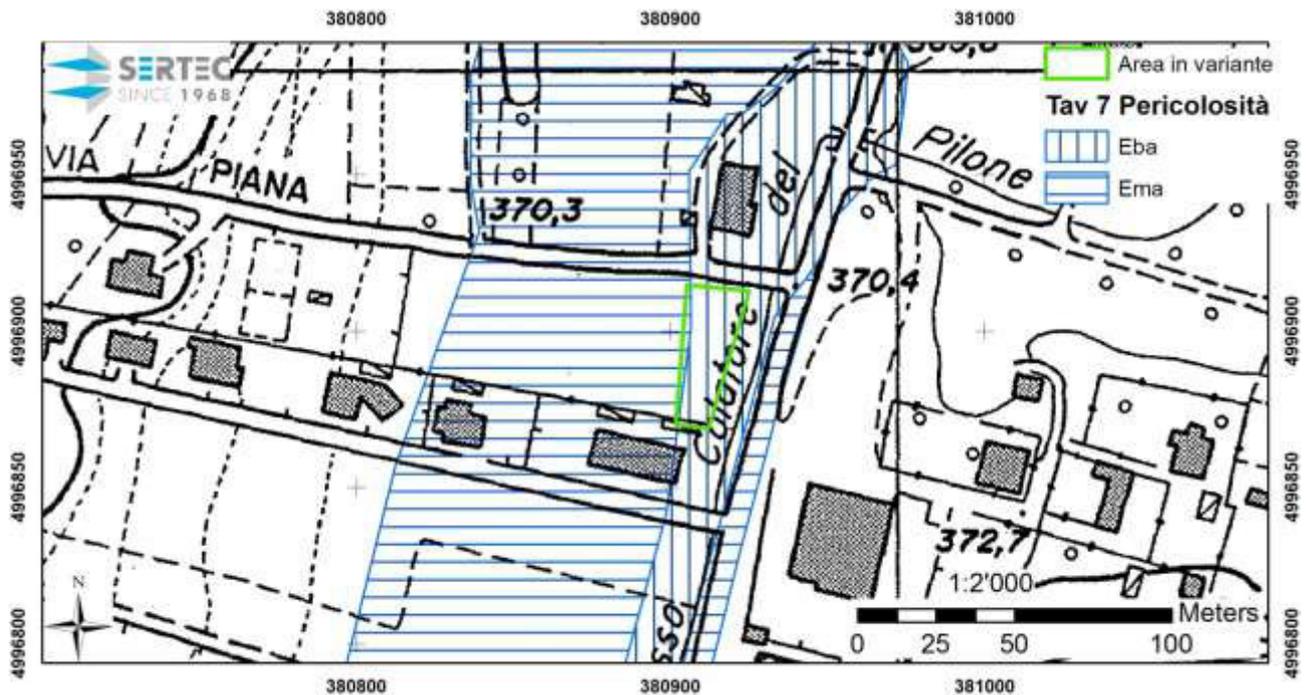
Figura 36: Estratto graficamente rielaborato Tav. 4 Carta dei dissesti con evidenziato l'area oggetto di richiesta di revisione.

L'area oggetto di richiesta di revisione ha una superficie di circa 680 m<sup>2</sup>. L'area è prossima al canale scolmatore, interclusa tra lotti già edificati.

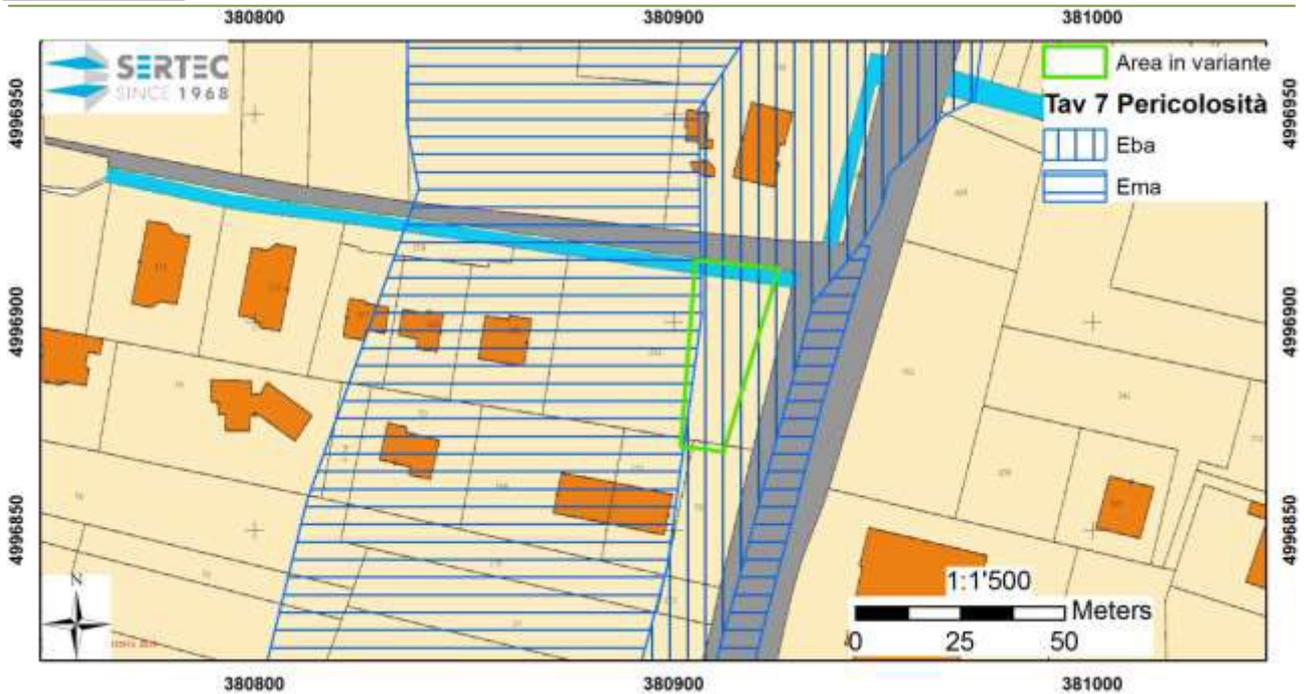
Figura 37: Estratto graficamente rielaborato Tav. 4 Carta dei dissesti su catastale con evidenziata la particella oggetto di richiesta di revisione.

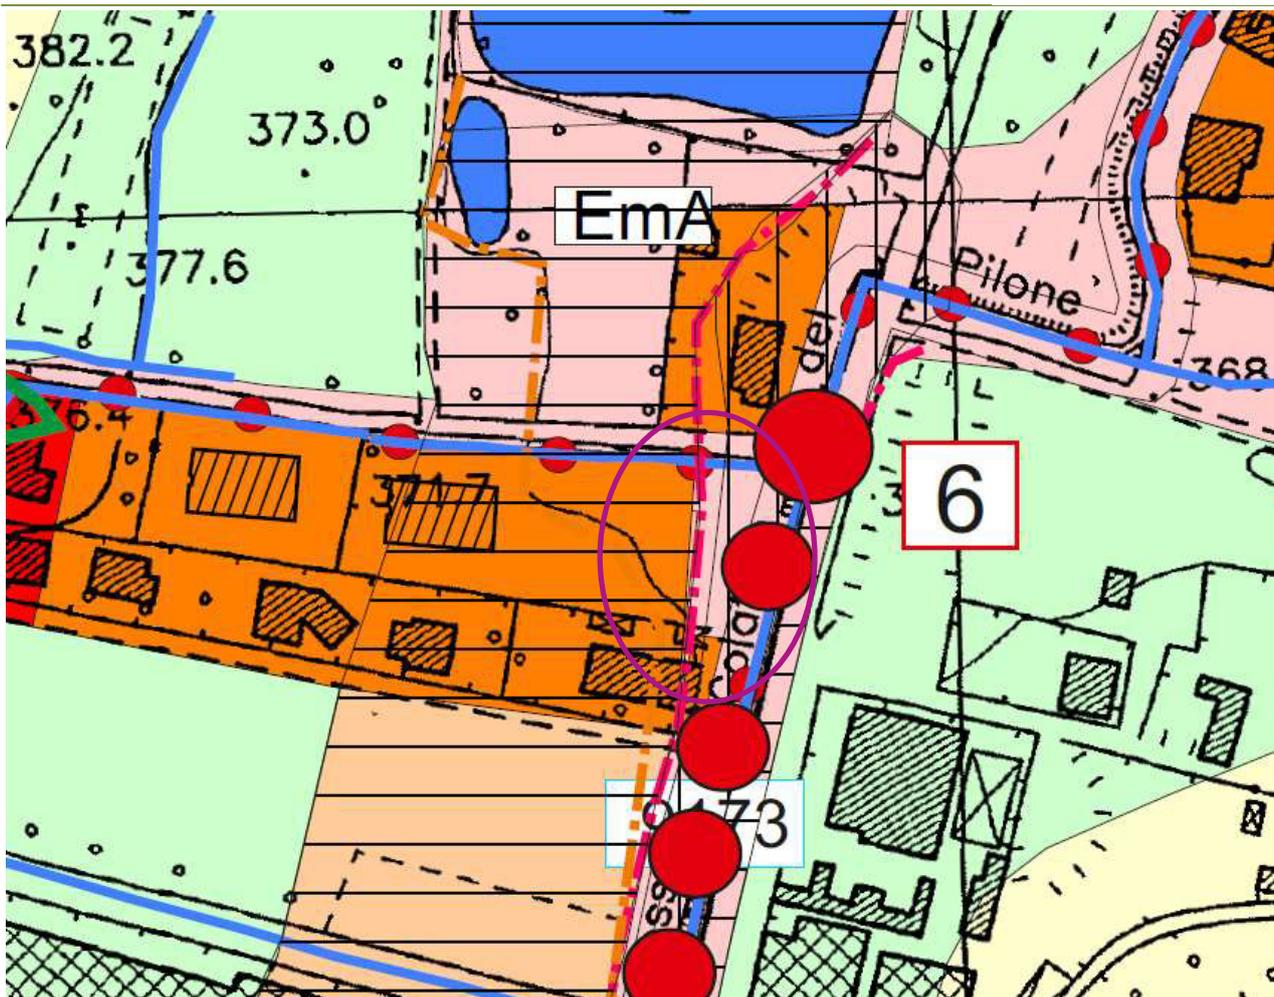
Figura 38: Estratto Tav. 7: Carta di Sintesi della Pericolosità Geomorfologica dell'idoneità all'utilizzazione Urbanistica.

L'area risulta ricadere parzialmente, nel settore occidentale, per una profondità di circa 20 metri dal limite in sinistra del fosso colatore del Pilone, in classe IIIa (pericolosità geomorfologica da media a molto elevata): *Aree dissestate, in frana, potenzialmente dissestabili, aree alluvionabili da acque di esondazione ad energia medio elevata*, e per la restante parte in classe IIIb2 (pericolosità geomorfologica media): *Porzioni di territorio ricadenti in zone limitrofe a corsi d'acqua o impluvi di ordine minore*.

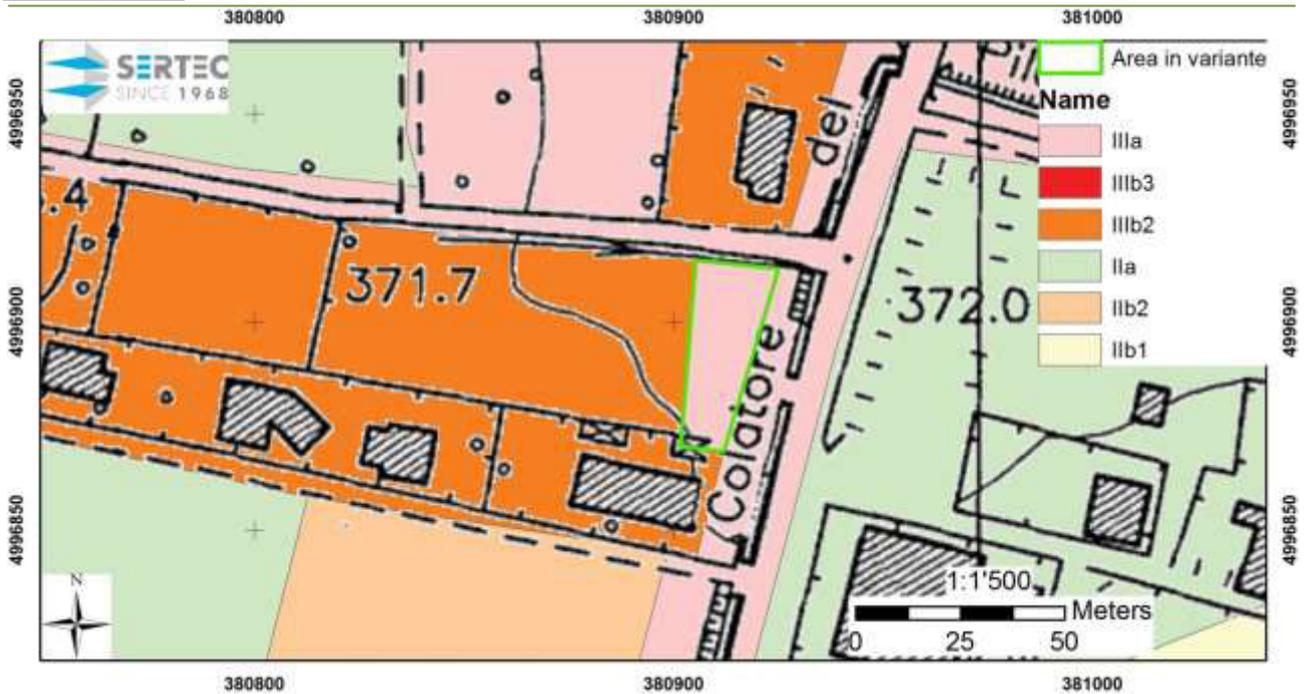
Figura 39: Estratto graficamente rielaborato Tav. 7 Carta di sintesi con evidenziato il settore oggetto di richiesta di revisione.

La richiesta di revisione è inerente la fattibilità di mutare la classe della carta di sintesi da IIIa a IIIb2, al fine di uniformare questo settore a quelli adiacenti, consentendo un attività edificatoria sul lotto senza le limitazioni connesse alla presenza della classe IIIa.

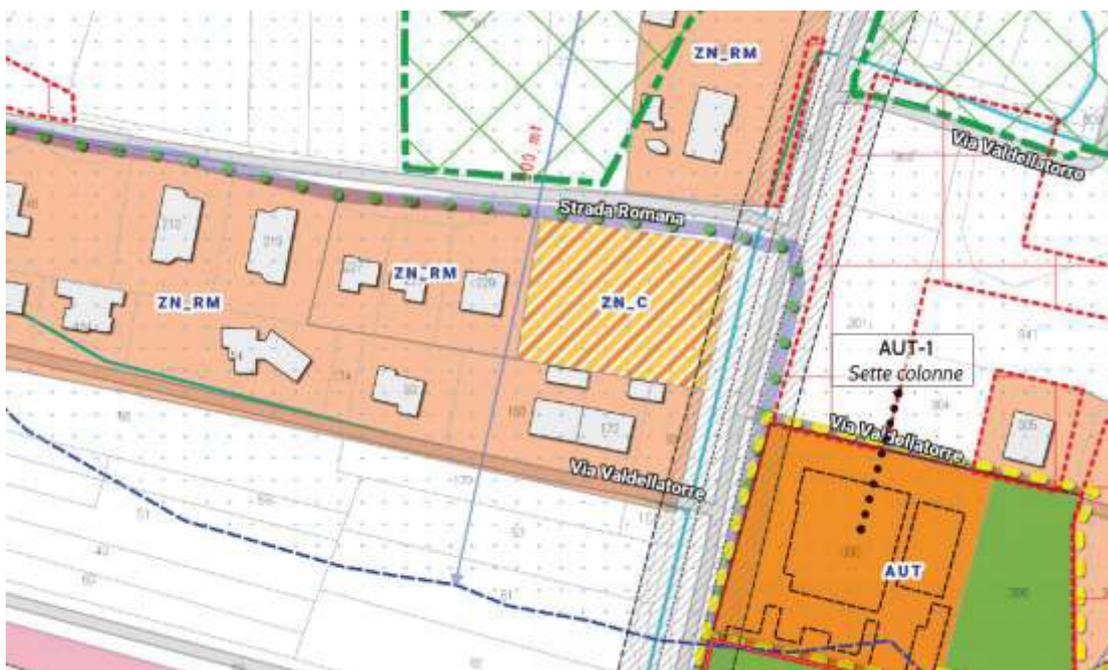
Figura 40: Estratto tavola Planimetria generale - Azzonamenti - (PG2-E ) PRG Vigente, l'area è classificata in ZN\_C (Zona Normativa Residenziale di Completamento).

La previsione del PRGC vigente è quindi quella di un completamento edificatorio di una zona ad oggi interclusa, non presentante caratteri specifici di tutela e/o pericolosità tali da limitarne la reale possibilità edificatoria.

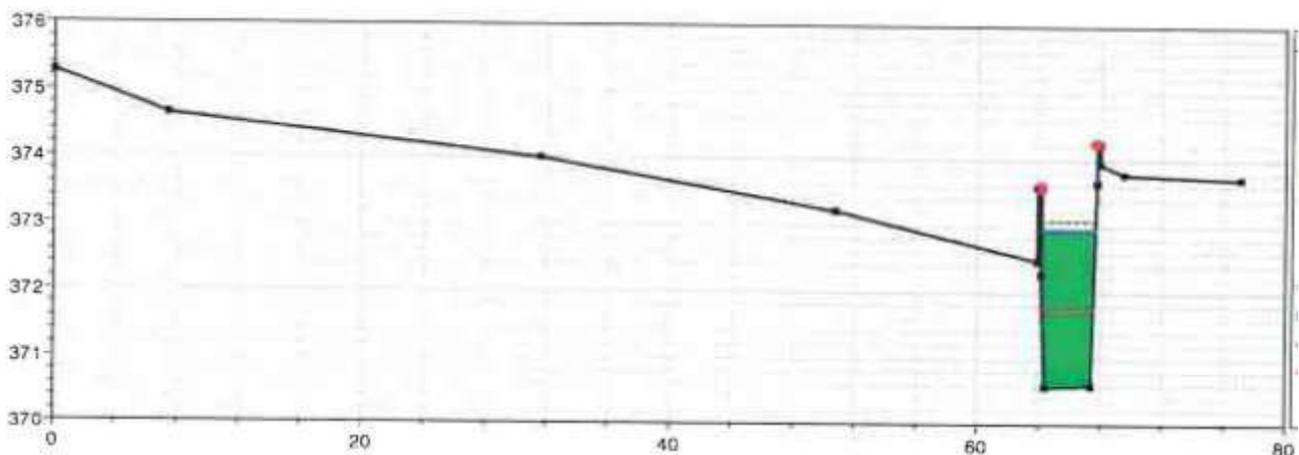
Allo stato attuale, le quote originarie del terreno sono state parzialmente ripristinate. In particolare nella sezione 140, rappresentativa delle condizioni del lotto di interesse, la morfologia al tempo delle verifiche idrauliche era la seguente:

Figura 42: Sezione 140 estratta da relazione idraulica.

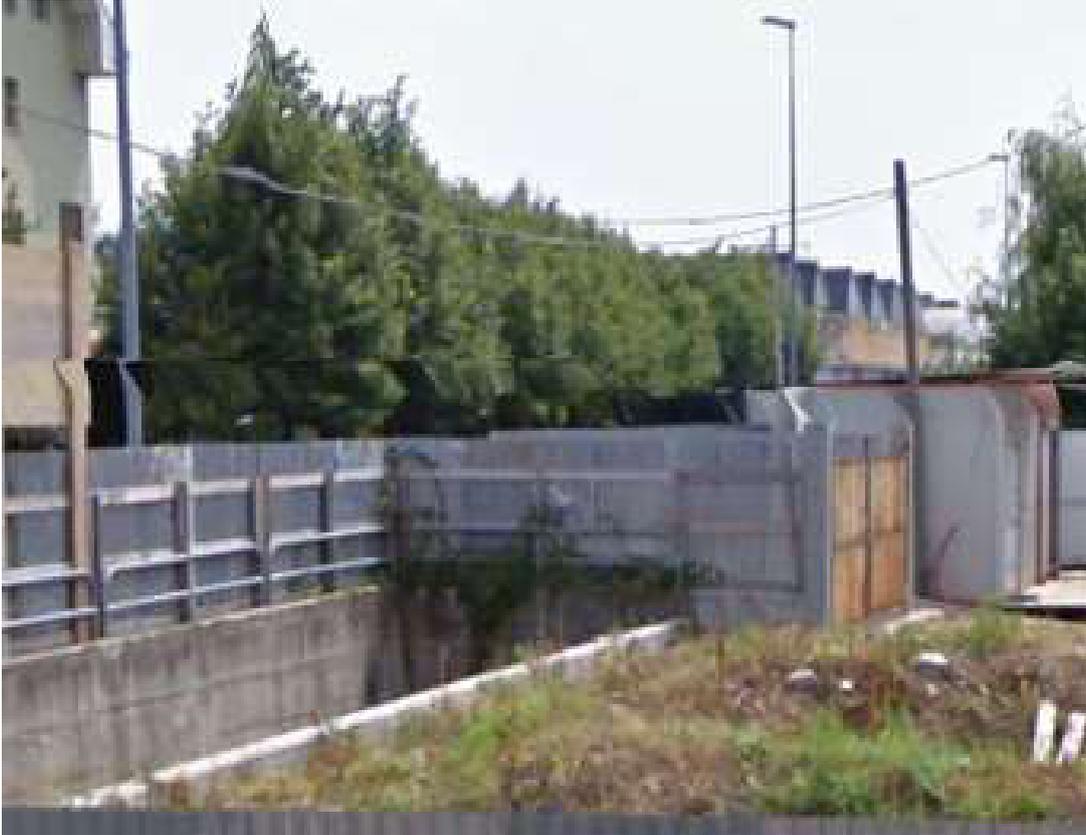
Come visibile dalla seguente fotografia le quote del lotto nel settore sono state ripristinate ad altezza circa uguale a quella della sponda sinistra del canale.

Figura 43: Particolare del lotto nel settore meridionale in adiacenza al fosso Colatore.

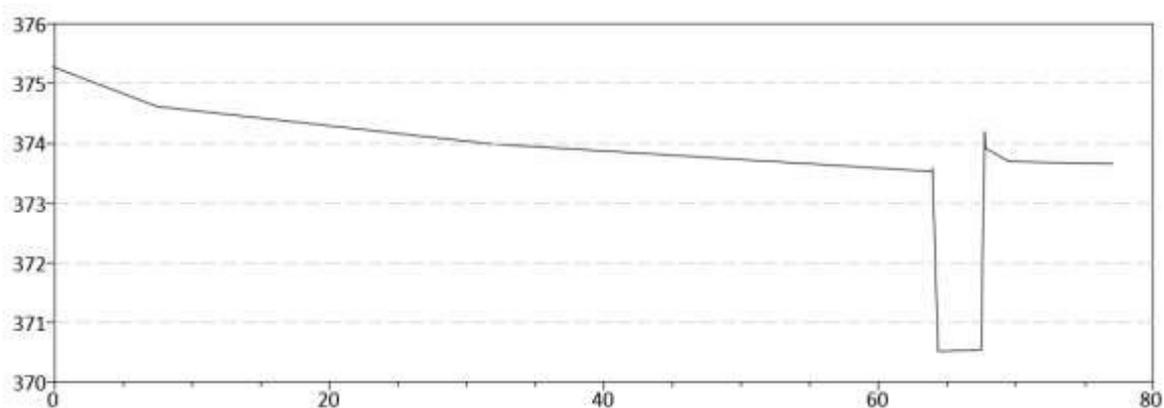
Figura 44: Stato attuale

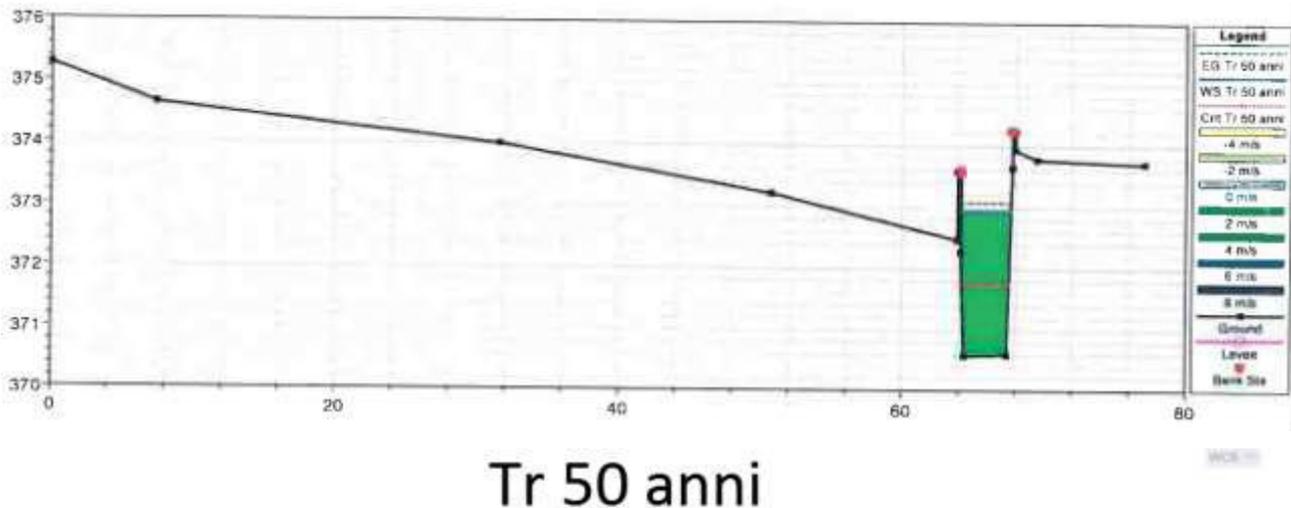
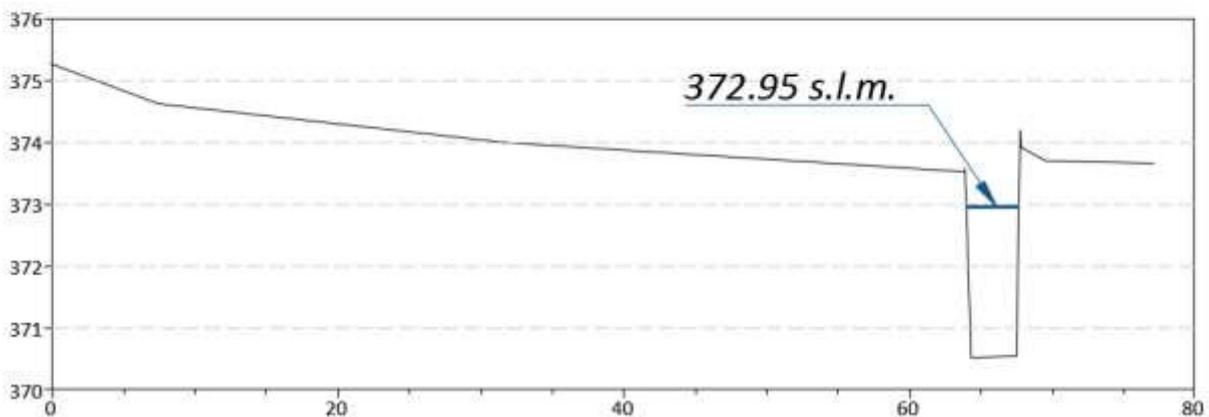
- con Tr 50 anni, il livello della corrente raggiunge una quota di 372.95 s.l.m. ovvero mantiene un franco di 1.29 m rispetto alla sponda destra e di 0.63 m rispetto a quella sinistra (vedi tabella 2 della relazione idraulica in allegato 1);

Figura 45: Tr 50 anni sezione 140

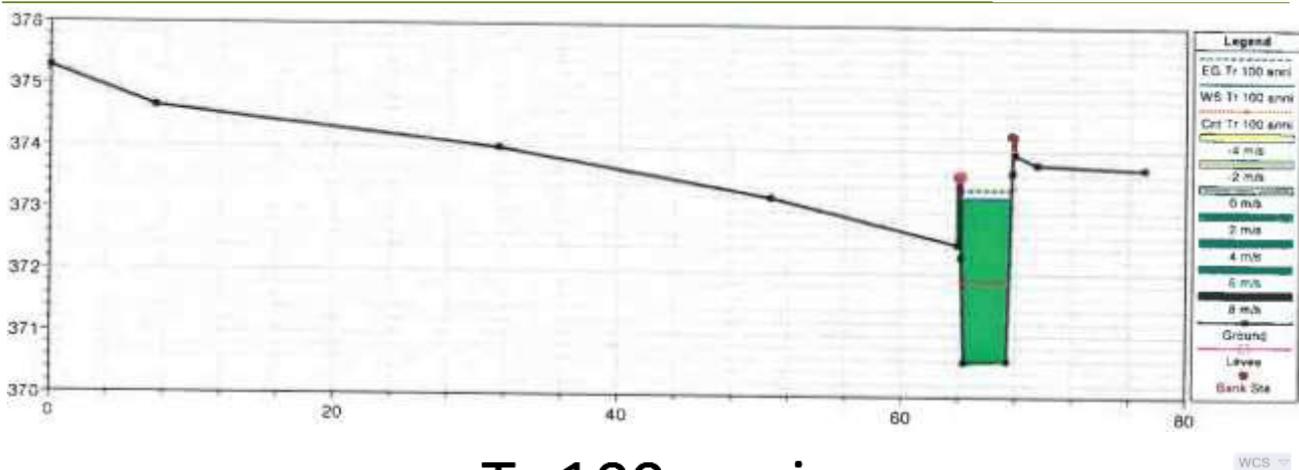
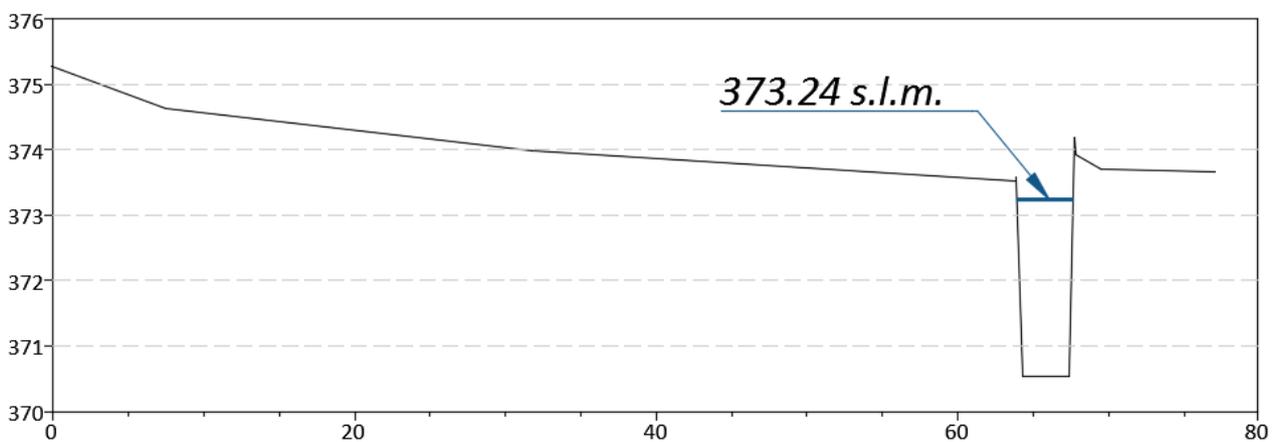
- con Tr 100 anni, il livello della corrente raggiunge una quota di 373.24 s.l.m. ovvero mantiene un franco di 1.0 m rispetto alla sponda destra e di 0.34 m rispetto a quella sinistra (vedi tabella 3 della relazione idraulica in allegato 1);

Figura 46: Tr 100 anni sezione 140

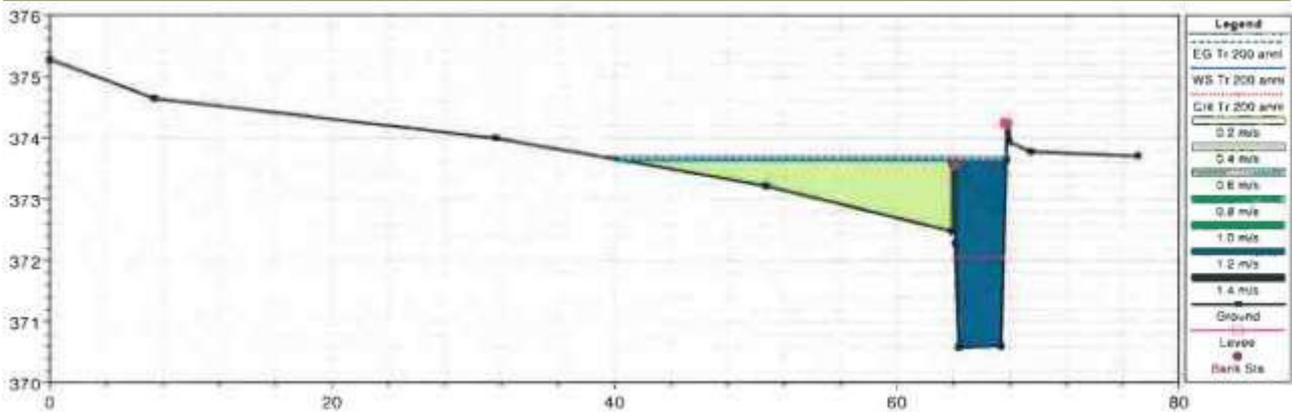
Figura 47: Tr 200 anni sezione 140, nelle condizioni al tempo del rilievo

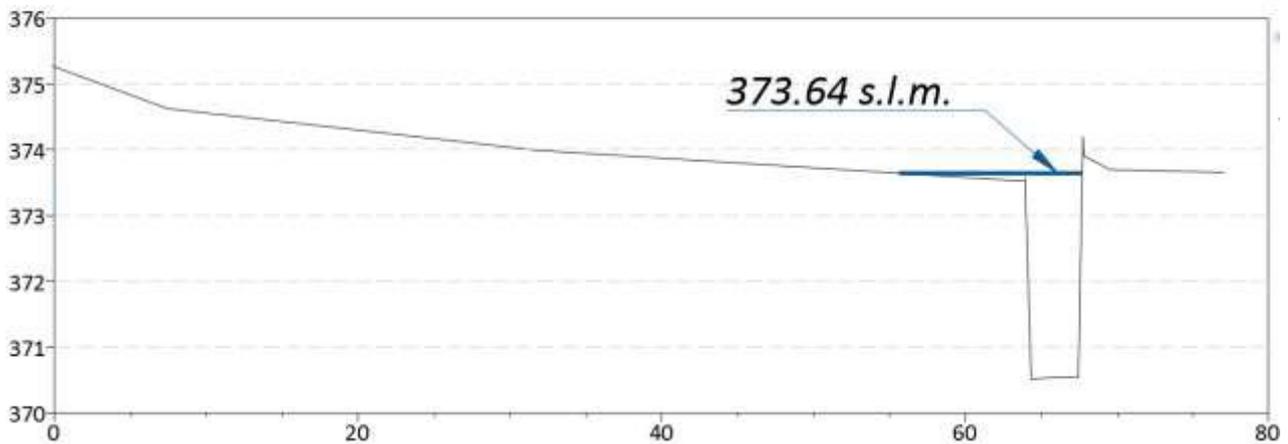
Figura 48: Tr 200 anni sezione 140, nelle condizioni attuali.

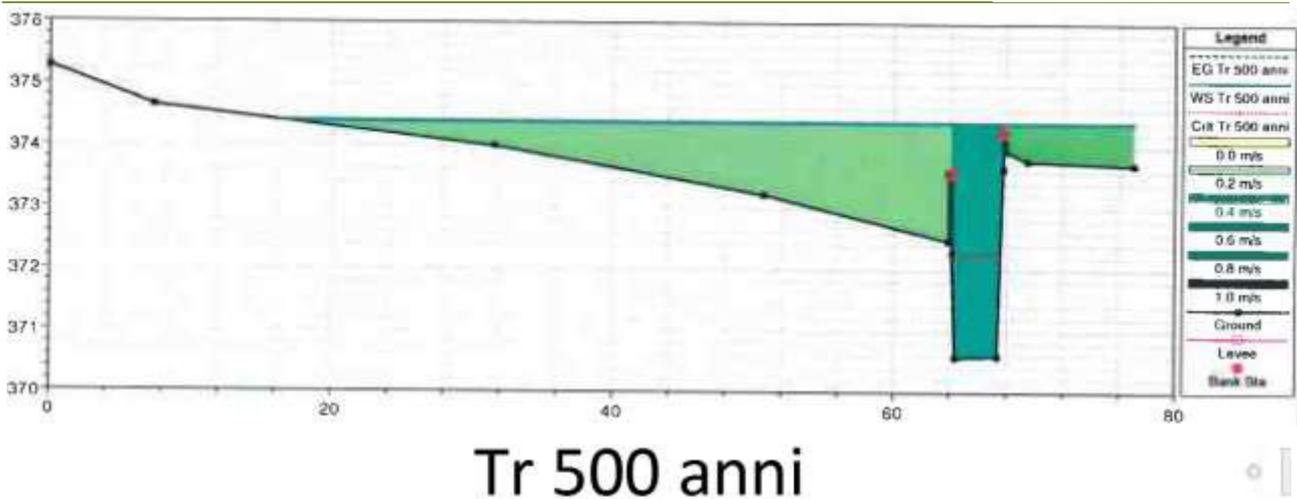
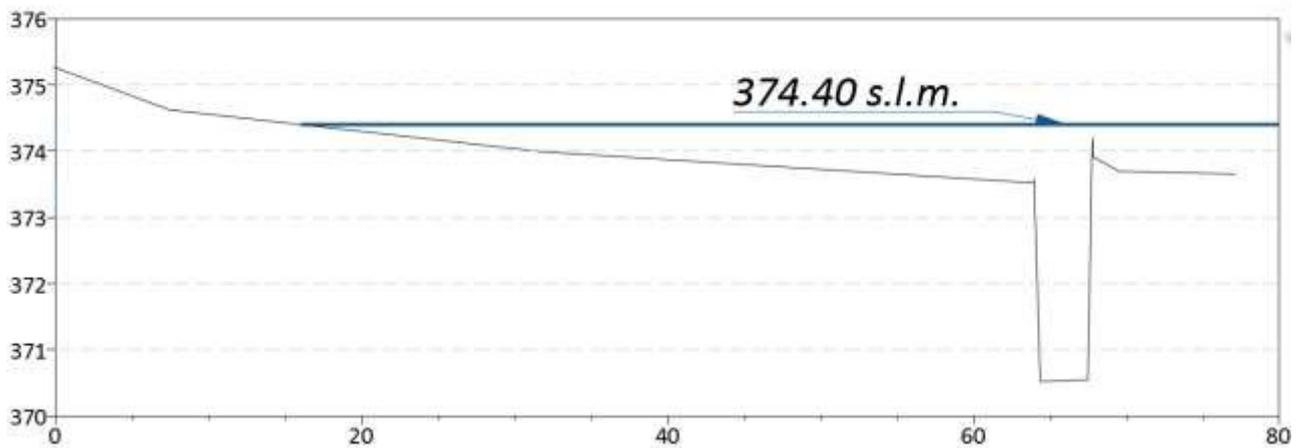
Figura 49: Tr 500 anni sezione 140

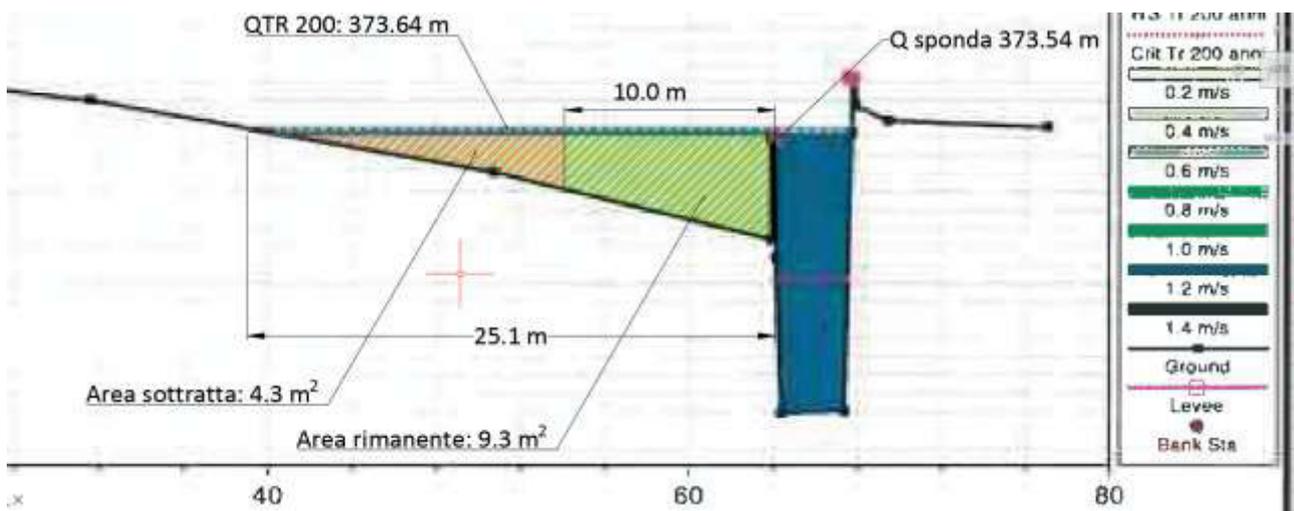
Figura 50: Sezione 140 con evidenziate le diverse aree.

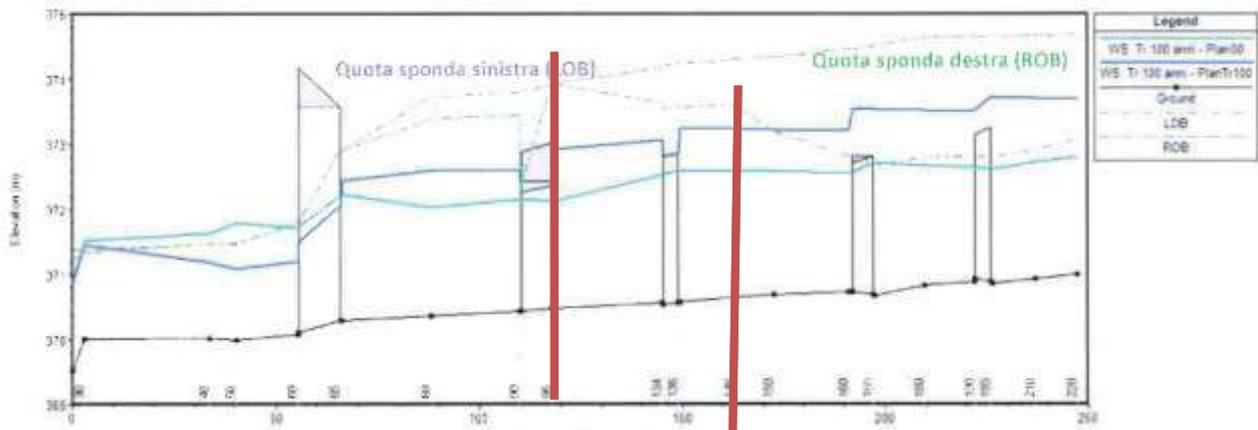
Figura 51: Estratto simulazione idraulica stato attuale Tr 100, in rosso il tratto oggetto di revisione (LOB= sponda sinistra, ROB = sponda destra) (blu Tr 100 stato attuale, azzurro Tr 100 senza interferenze).

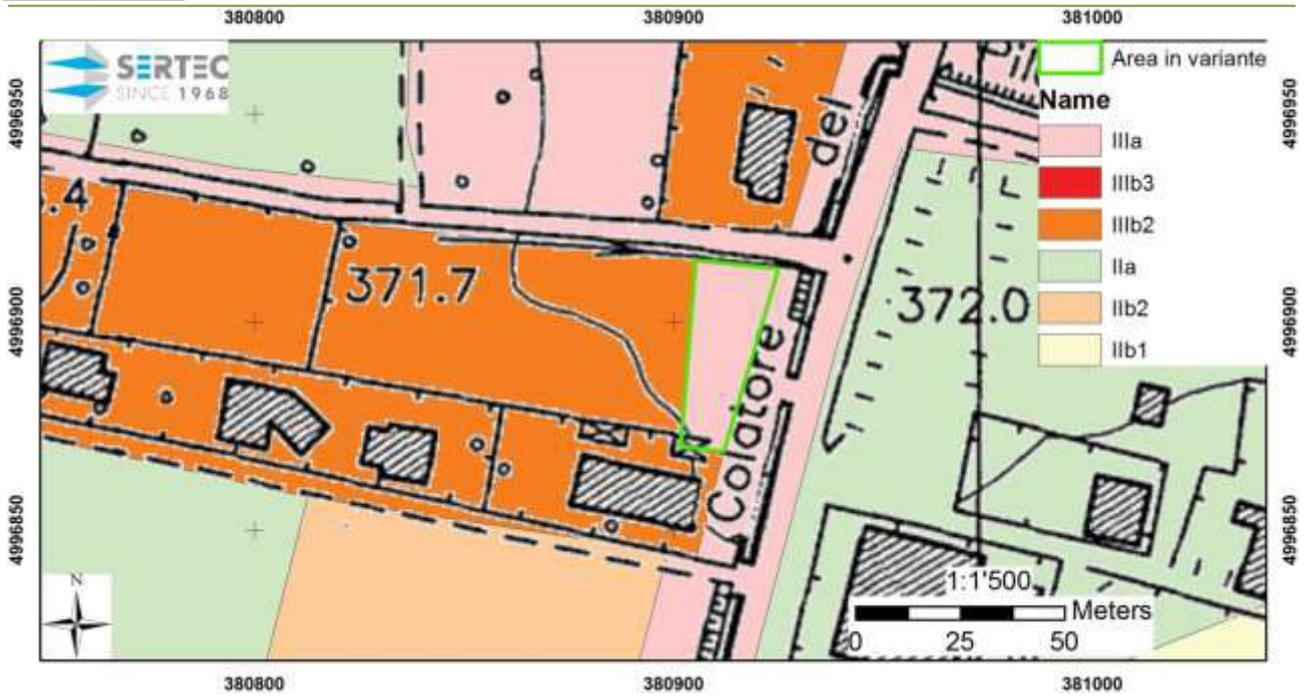
Figura 52: Estratto graficamente rielaborato Tav. 7 Carta di sintesi VIGENTE con evidenziato il settore oggetto di richiesta di revisione.

**Si propone di modificare la carta di sintesi, mantenendo la classe IIIa in corrispondenza del fosso scolmatore del Pilone, conformemente con le fasce di rispetto dei fiumi ex art 96, lettera f del RD 523/1904.**

**Si propone la classe IIIb2 per la restante parte oggetto di revisione.**

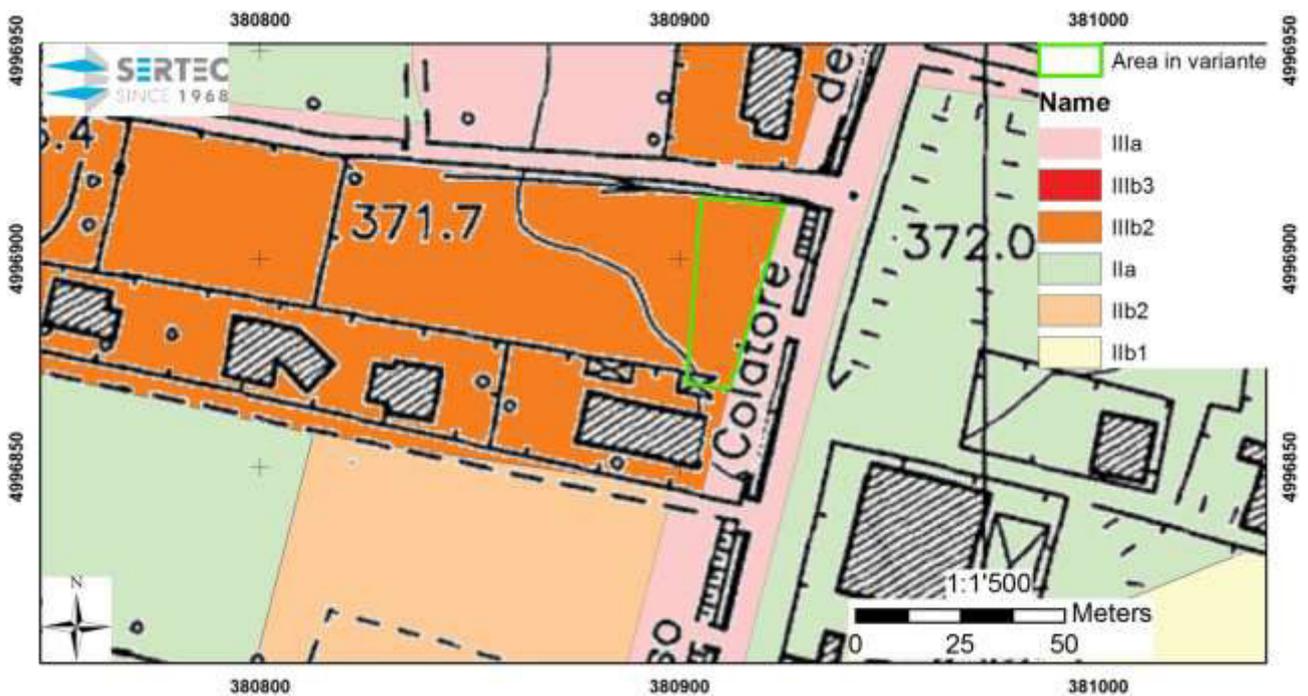
Figura 53: Proposta di Variante con evidenziato il settore oggetto di richiesta di revisione.
